UNIVERSITÀ
DEGLI STUDI
FIRENZE

Studio geologico-tecnico della frana di Pian dei Sisi nel Comune di Abetone Cutigliano (PT) per la valutazione degli interventi di mitigazione del rischio

Firenze, 14 gennaio 2020

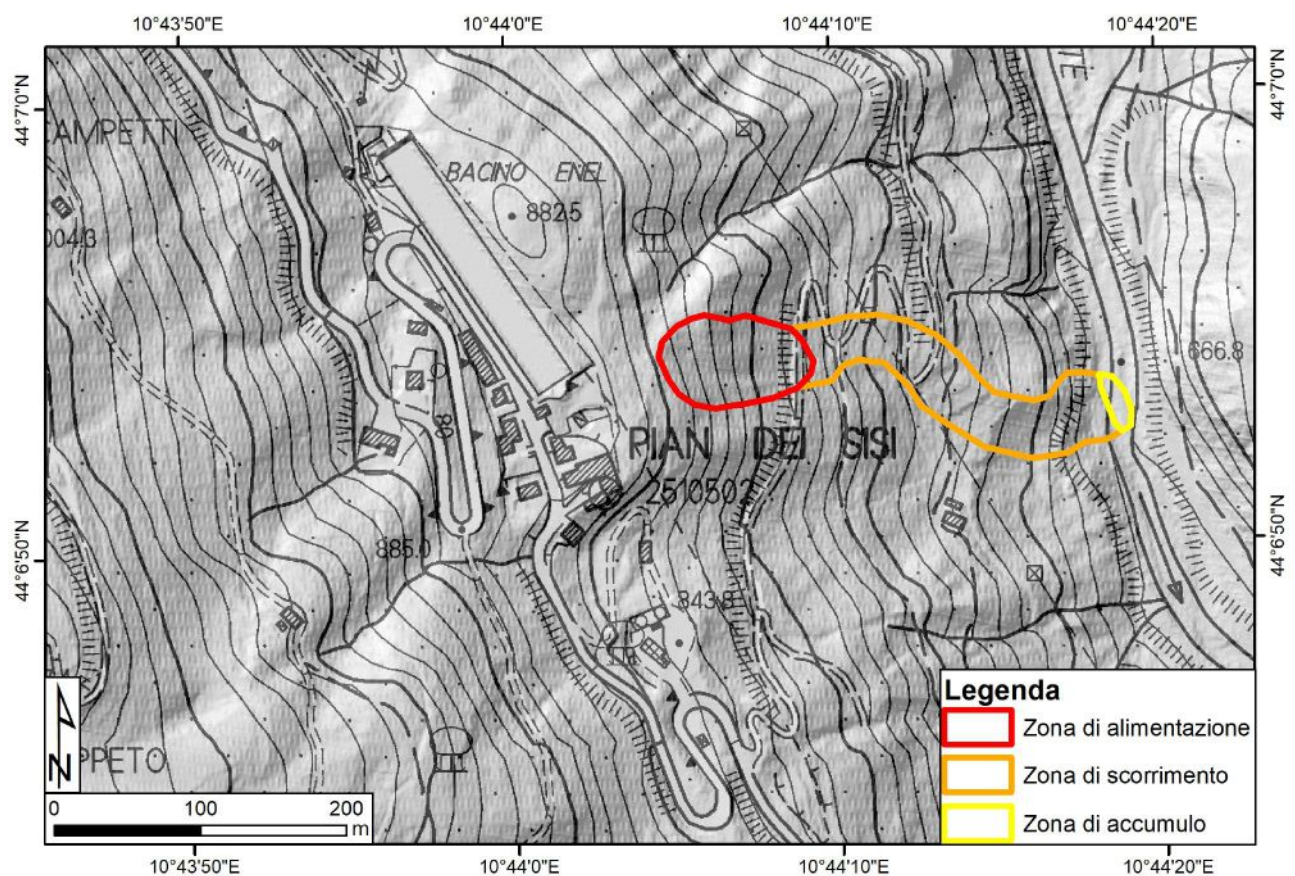
Durante la propagazione la frana ha preso in carico ulteriore materiale, per erosione della zona di scorrimento. Si può presumere che il volume complessivo della frana, in gran parte recapitato nella zona di accumulo, sia di alcune decine di migliaia di metri cubi. Parte di questo materiale è confluito nel sottostante Torrente Lima, parte di esso (soprattutto la frazione più grossolana, *i.e.*, massi e blocchi) è tuttora presente sul versante all'interno del perimetro di frana (Figura 3).

Figura 1: Mappatura e zonazione della frana con indicazione della zona di alimentazione, di scorrimento e di accumulo. L'estensione della zona di accumulo è da ritenersi puramente indicativa in quanto il materiale franato è stato asportato dalle acque del Torrente Lima.

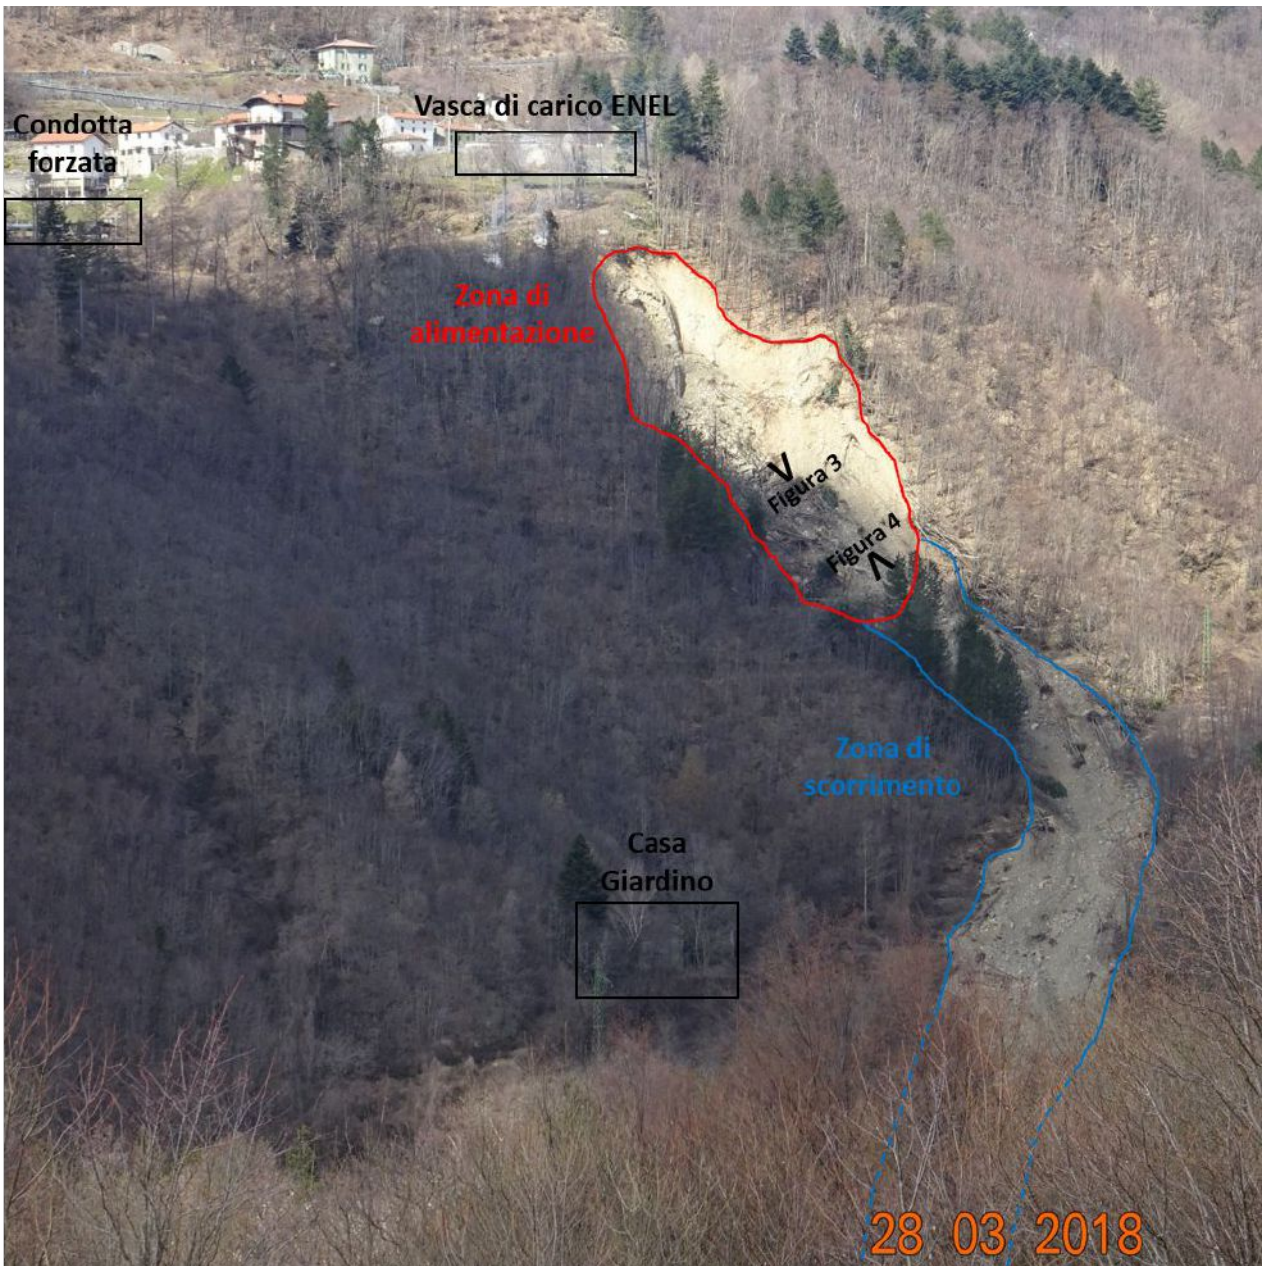
Figura 2 – Panoramica scattata il 28 marzo 2018 della parte medio alta (zona di alimentazione e parte della zona di scorrimento) della frana di Pian dei Sisi. Nella foto si evidenzia anche la località (ora rudere) “Casa Giardino”. Sono indicati i punti di ripresa delle immagini riportate in Figura 3 e Figura 4.

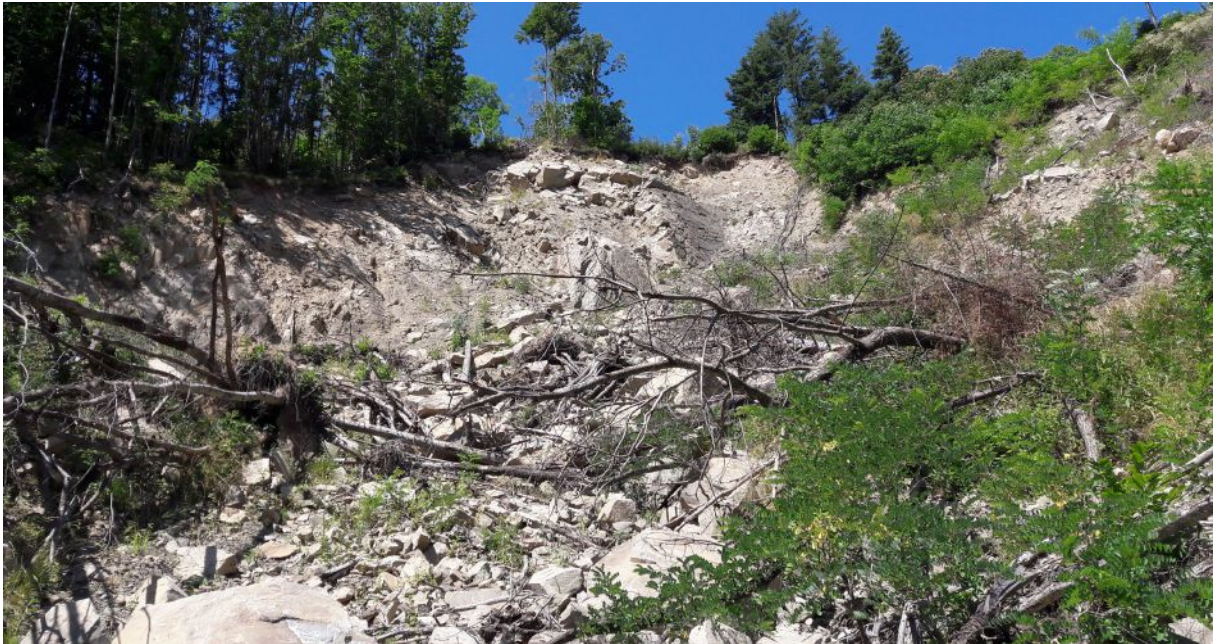
Tale sistema di fratture, che rappresenta l'interfaccia tra substrato (più o meno fratturato) e terreni di copertura, costituisce il principale piano di distacco nella zona del coronamento della frana.

Figura 3 – Zona di alimentazione della frana con affioramento del piano di faglia, dislocato da un secondo sistema di fratture. Si riconosce un assetto a franapoggio degli strati. Si evidenzia la presenza di materiale mobilizzato sul versante all'interno del perimetro di frana. L'immagine è stata scattata il 17 luglio 2019.

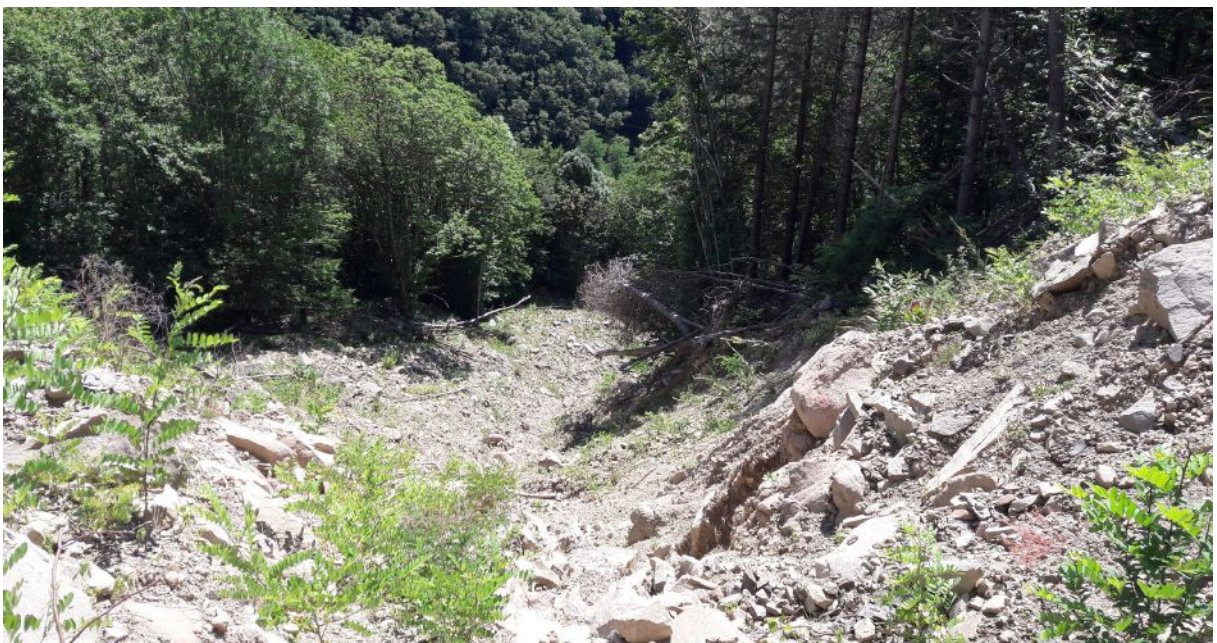
A seguito del distacco per taglio della coltre di terreno superficiale in corrispondenza della zona di alimentazione e innesco della frana per scivolamento, la frana si è propagata lungo la zona di scorrimento, creando ed erodendo il canale di frana (Figura 4).

Figura 4 – Settore iniziale della zona di scorrimento della frana a monte del cambio di direzione del canale di frana che avviene poco a monte del rudere "Casa Giardino". L'immagine è stata scattata il 17 luglio 2019.

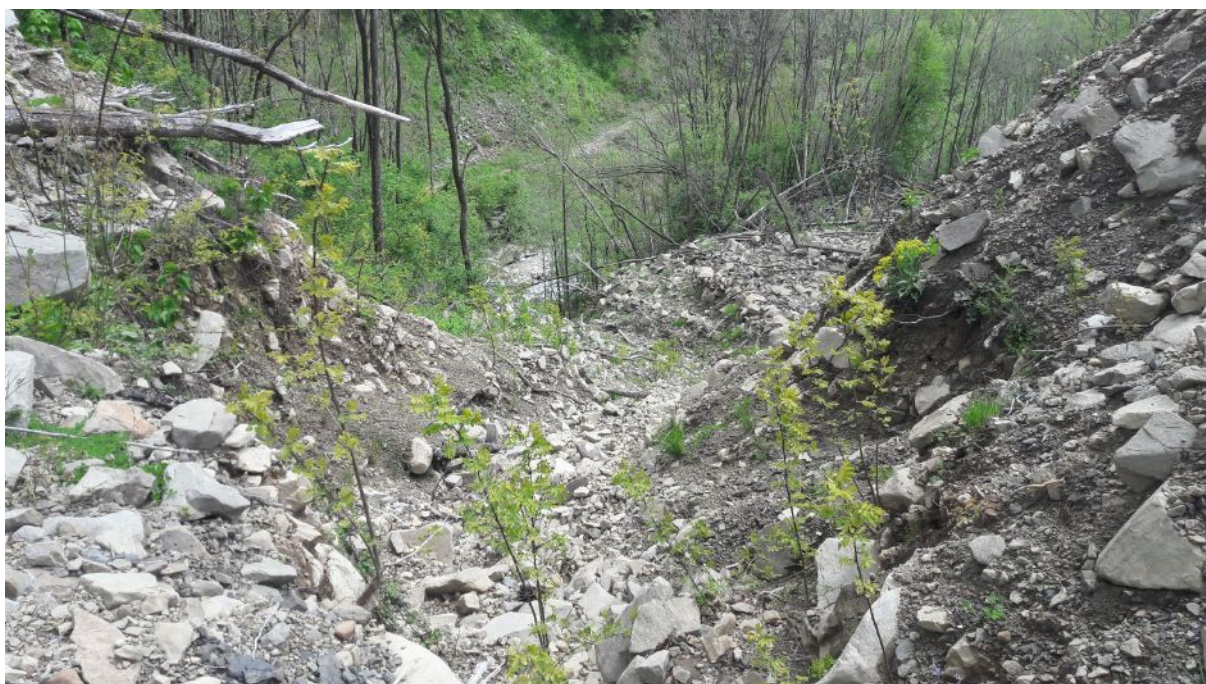
Proseguendo all'interno del canale di colata, si arriva alla parte terminale della zona di scorrimento (Figura 5). Si evidenzia, anche in questo caso, la presenza di materiale mobilizzato all'interno del canale di colata.

Figura 5 – Settore terminale della zona di scorrimento a valle della località Casa Giardino. L'immagine è stata scattata il 7 maggio 2019. Si vede, in basso, il Torrente Lima.

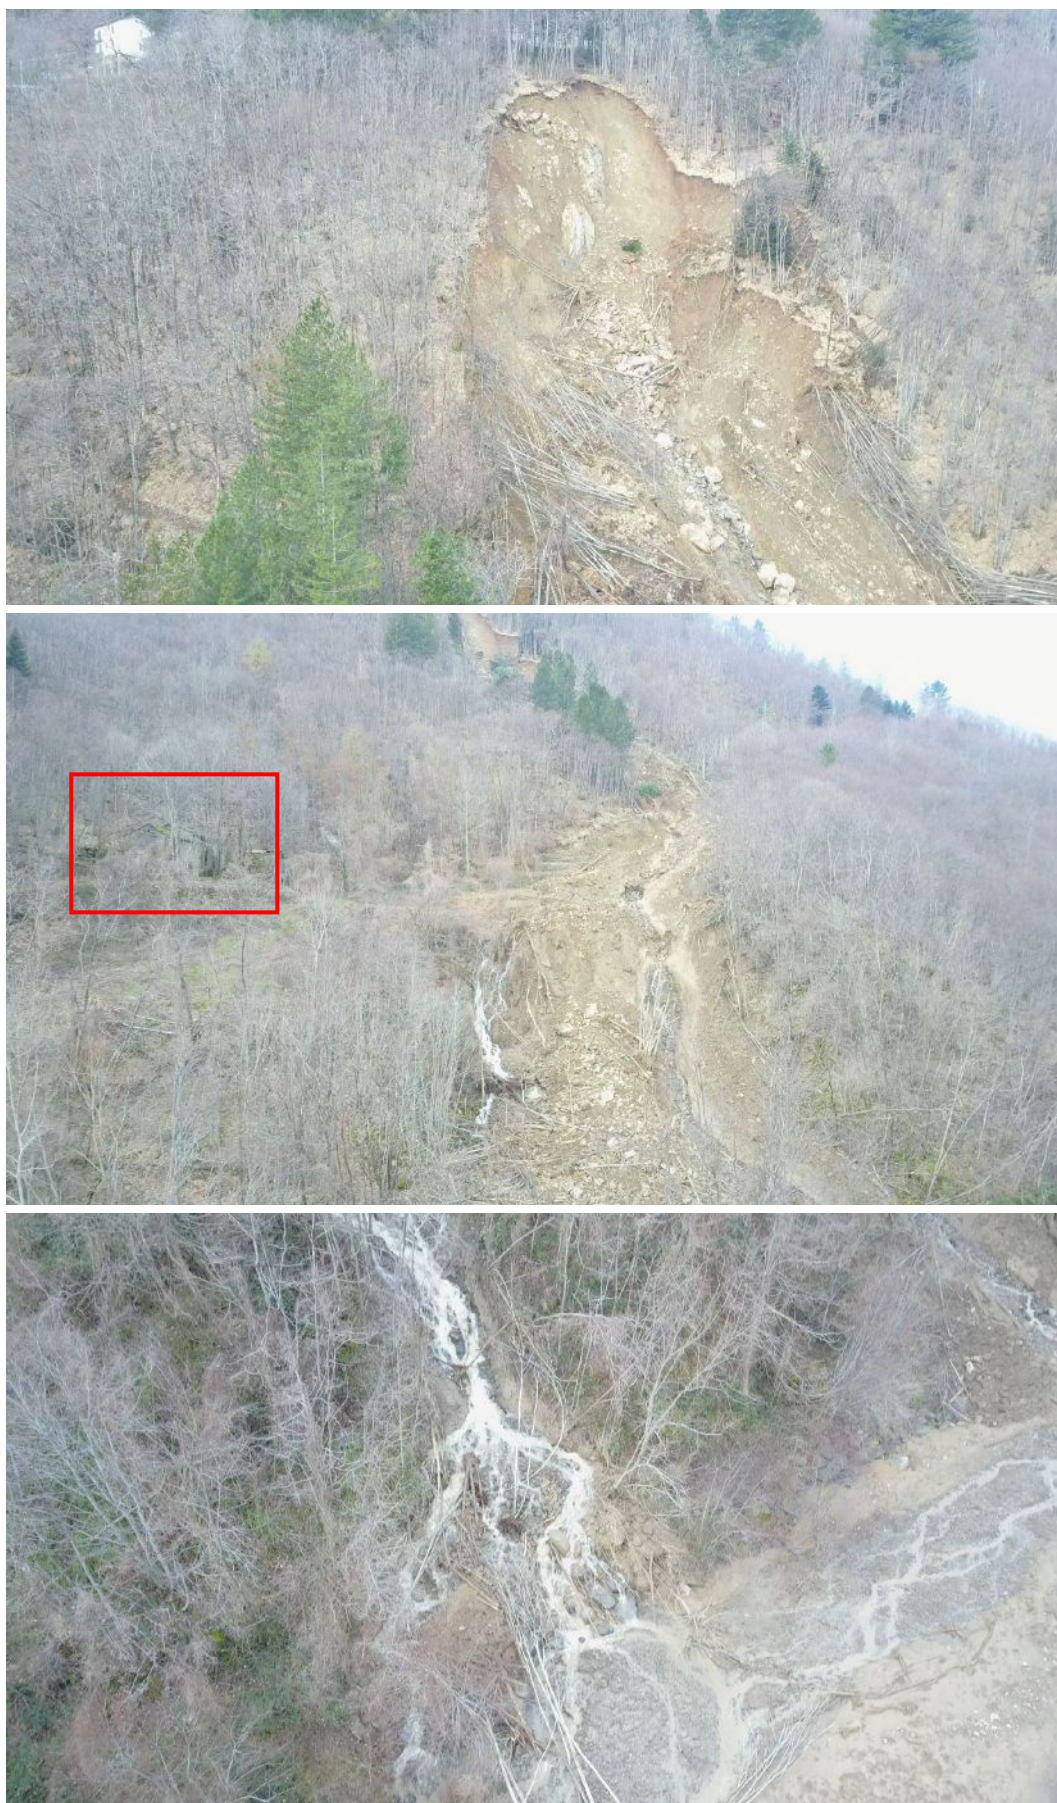
Figura 6 – Riprese della frana di Pian dei Sisi effettuate da drone la mattina del 20 febbraio 2018. In alto la zona di alimentazione; nel mezzo la zona di scorrimento (si vede il rudere Casa Giardino sulla destra della frana nel riquadro rosso); in basso l'arrivo del materiale nell'alveo del Torrente Lima.

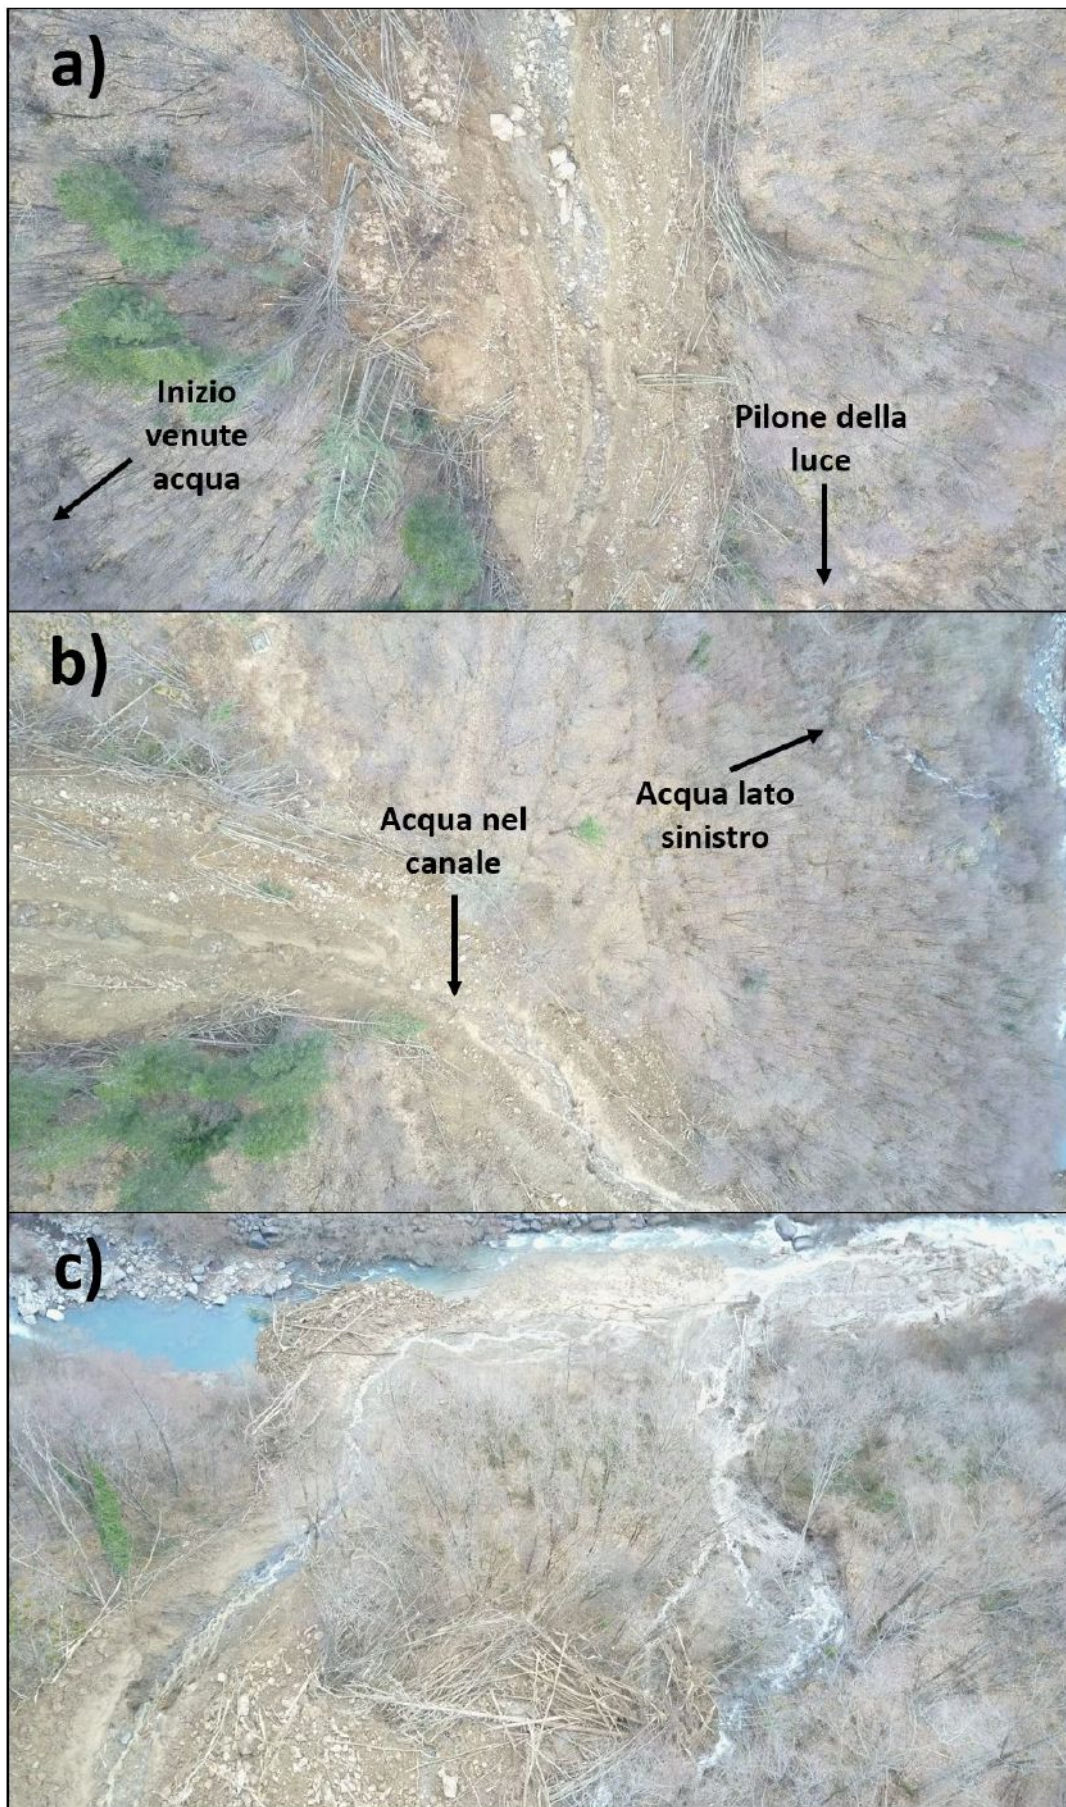
L'elemento dei filmati eseguiti con il drone che merita maggiore attenzione è sicuramente l'inaspettata fuoriuscita di rilevanti volumi di acqua, non soltanto all'interno del corpo di frana (un punto di emergenza è coincidente con l'alveo di frana) ma su tutto il tratto di versante compreso tra l'abitato di Pian dei Sisi e l'alveo del Torrente Lima (Figura 7).

Figura 7 – Riprese della frana di Pian dei Sisi effettuate da drone la mattina del 20 febbraio 2018, che evidenziano la presenza di acqua sull'intero versante interessato dalla frana di Pian dei Sisi.

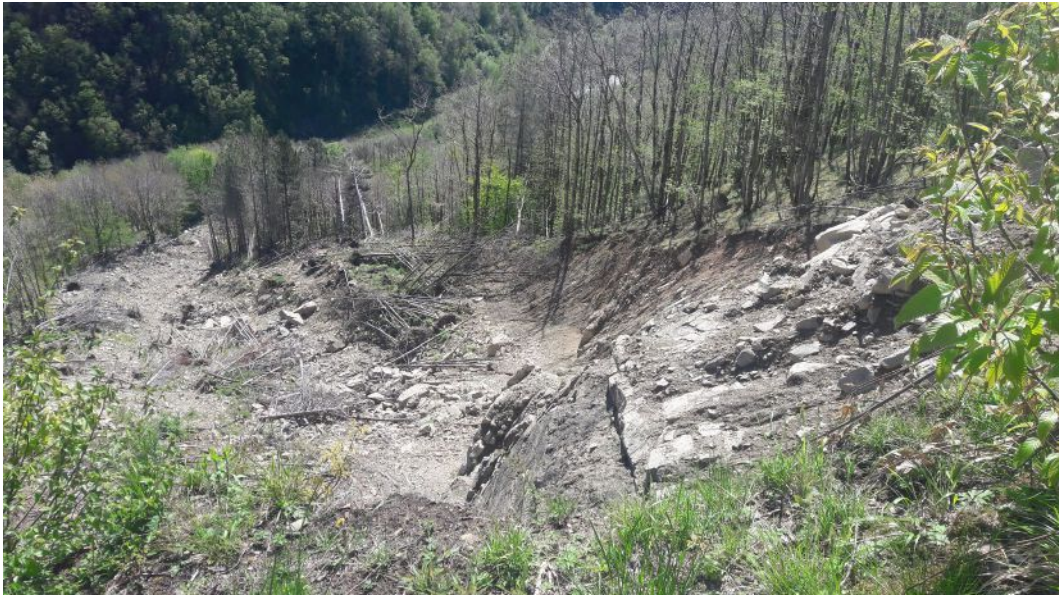
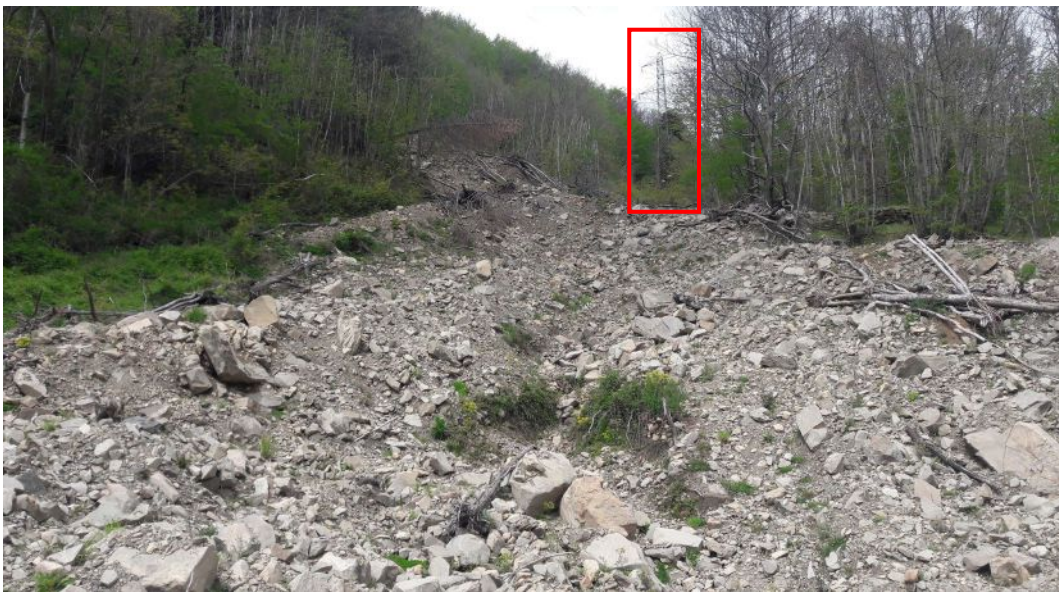
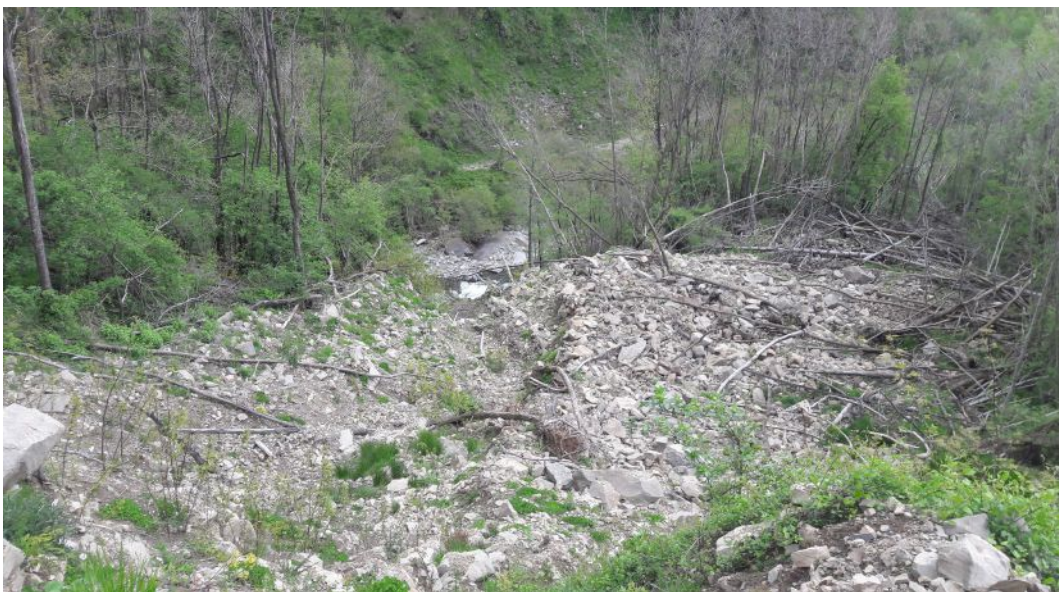
Figura 15 – Immagini della frana di Pian dei Sisi scattate la mattina del 7 maggio 2019. In alto la zona di alimentazione; nel mezzo la zona di scorrimento riprese da Casa Giardino; in basso l’arrivo del canale di colata nell’alveo del Torrente Lima. Le immagini testimoniano la totale assenza di acqua all’interno della frana.

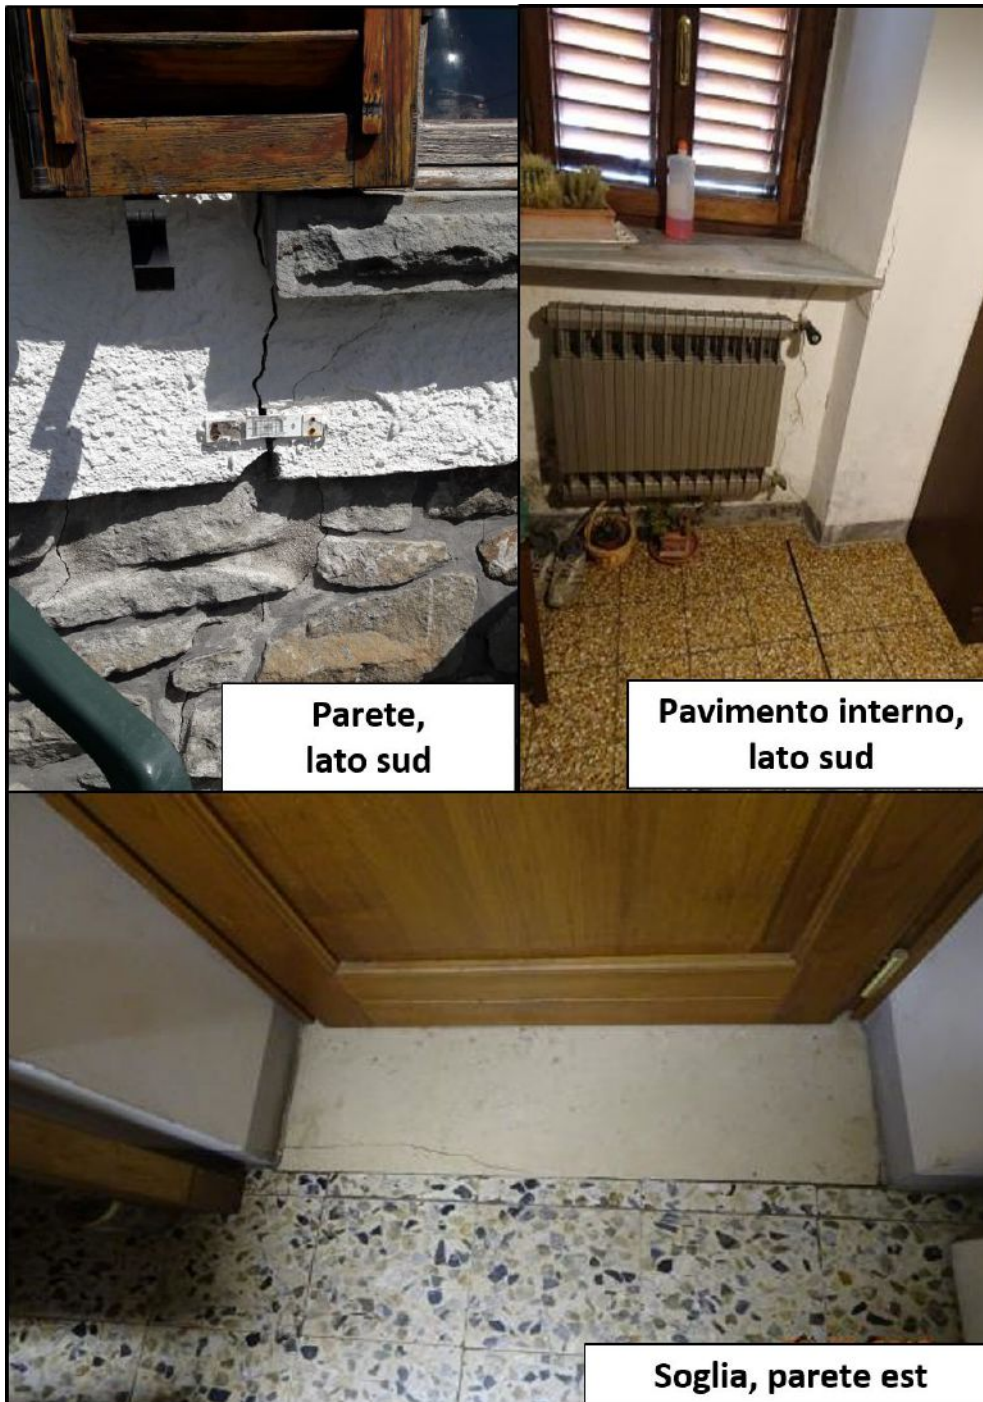
Per quanto riguarda l'edificio 3, che risulta essere l'edificio maggiormente lesionato, la proprietaria ha riferito la presenza sia all'esterno che all'interno di lesioni preesistenti già monitorate da due anni per mezzo di fessurimetri. Dopo il distacco della frana è comparsa una lesione sul marciapiede esterno lato Sud e se ne è ampliata una sul pavimento all'interno. Sempre secondo quanto riferito dalla proprietaria, è comparsa una lesione in corrispondenza di una soglia posta nella parete Est del medesimo edificio (Figura 16).

Figura 16 - Lesioni riscontrate dall'edificio 3 durante i sopralluoghi effettuati.

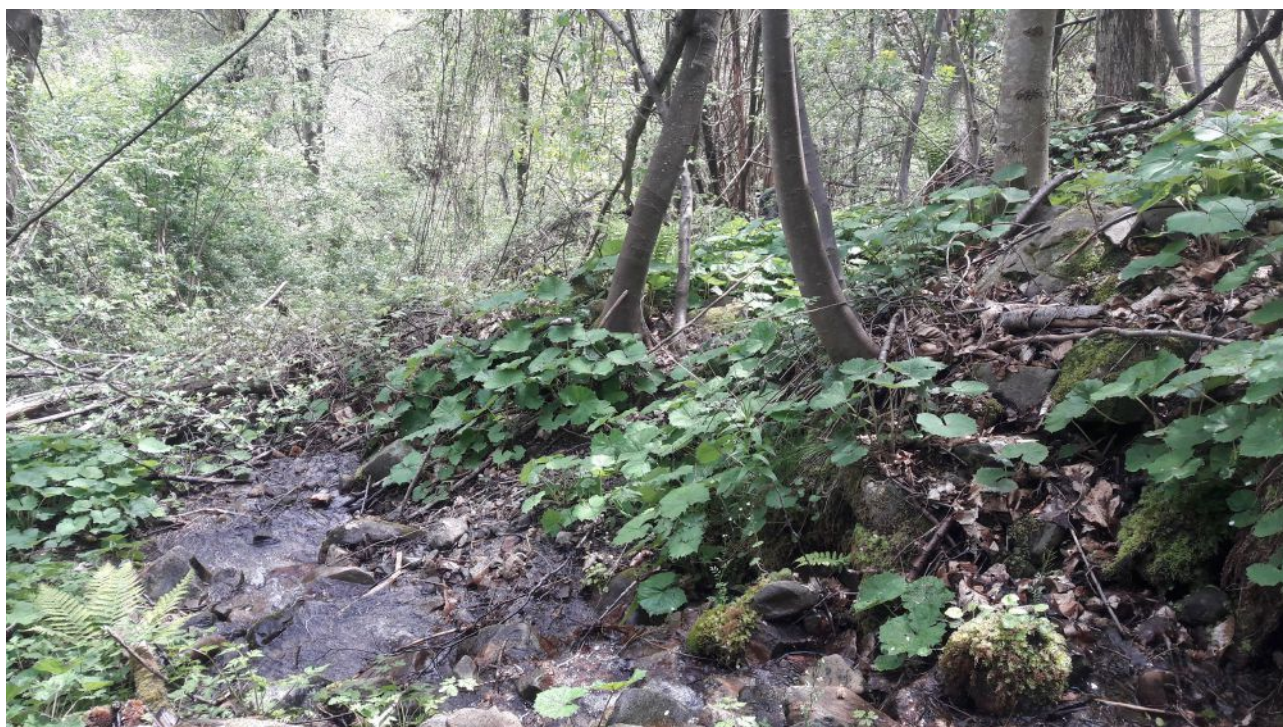
Figura 17 - Immagine scattata la mattina del 7 maggio 2019 relativa al sistema sorgentifero Case Giardino, localizzato nel bosco sul fianco destro della frana.

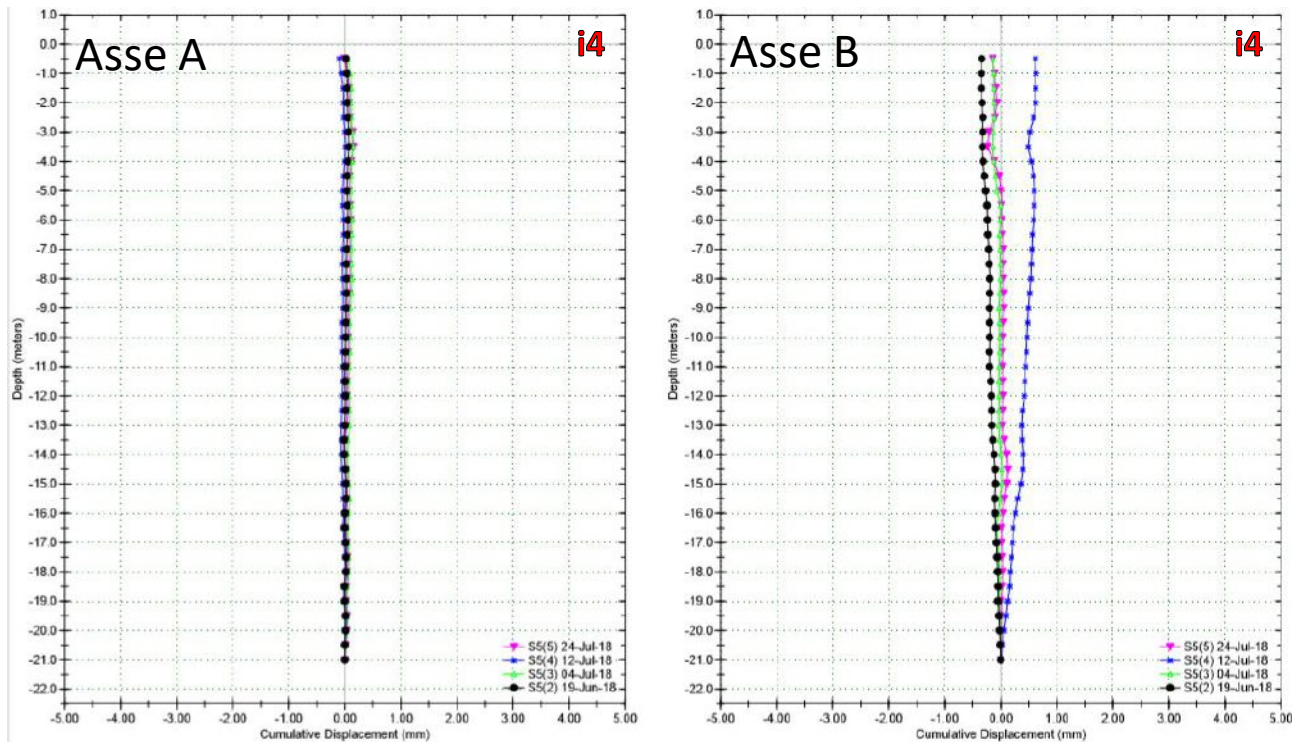
Figura 29 - Inclinometro i4 nel sondaggio S5: letture aggiornate al 24 luglio 2018 per l'asse A e l'asse B. Si ricorda che l'asse A è orientato lungo l'asse della frana, l'asse B è perpendicolare al primo.

Le misure dell'inclinometro i4 ubicato vicino alle case 1-2-3, interessate da numerose lesioni, nei sei mesi di controllo strumentale hanno mostrato scostamenti minimi, coerenti con gli assestamenti precedenti.

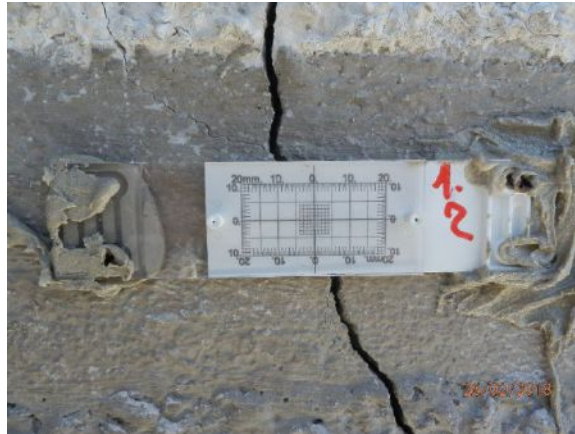
La lesione più vicina alla parte sommitale della frana del 19 febbraio è la "lesione 1.2" sulla casa 1 che dista circa 60 metri dalla corona di frana. Questa lesione era già esistente prima della frana del 19 febbraio 2018. Il 26 febbraio 2018, data della messa in posto del fessurimetro, l'apertura risultava essere di 2.1 mm (Figura 32).

Figura 32 – Foto della “lesione 1.2” in data 26 febbraio 2018 (data di messa in posto del fessurimetro). La misura dell’apertura è di 2.1 mm.

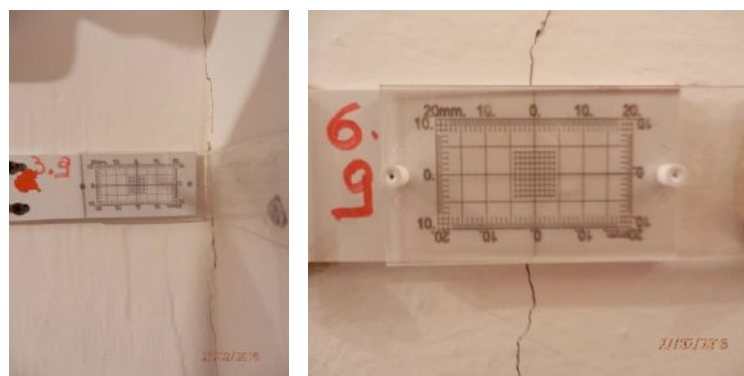
La “lesione 3.9” monitorata con fessurimetro angolare, mostra un’apertura di 0.5 mm al momento dell’installazione dello strumento in data 27 febbraio 2018 (Figura 33). Il 28 febbraio 2018 è misurato uno scostamento di 0.5 mm. Seguono il 2 marzo 2018 uno scostamento di 1 mm in direzione contraria e il 8 marzo 2018 uno scostamento di 0,5 mm annulla il precedente. Tra il 9 e il 13 marzo viene registrato uno spostamento di 0.6 mm recuperato in parte (0.4 mm) il 21 maggio 2018 con spostamento contrario di 0.8 mm nella lettura del 4 settembre 2018.

La “lesione 6.9” monitorata con fessurimetro piano, mostra un’apertura di 0.3 mm al momento dell’installazione dello strumento in data 28 febbraio 2018 (Figura 33). Seguono le letture del 1 marzo 2018 (0.5 mm), 9 marzo 2018 (0.1 mm) e 10 marzo 2018 (0.2 mm), annullati il 13 marzo 2018 con uno scostamento di 0.3 mm in direzione contraria. Nella lettura del 5 aprile 2018 vengono recuperate le condizioni iniziali. Nella lettura del 21 maggio 2018, data dell’ultima lettura disponibile, viene registrato uno spostamento di 0.5 mm verso il basso.

Figura 33 – Foto delle due nuove lesioni che si sarebbero formate dopo l’evento franoso del 19 febbraio 2018: “lesione 3.9” (a sinistra) con apertura di 0.5 mm e “lesione 6.9” con apertura di 0.3 mm al momento dell’installazione del fessurimetro.

Il comportamento tra le lesioni esistenti già prima della frana del 19 febbraio 2018 e le due nuove formatesi dopo l'evento risulta essere praticamente analogo.

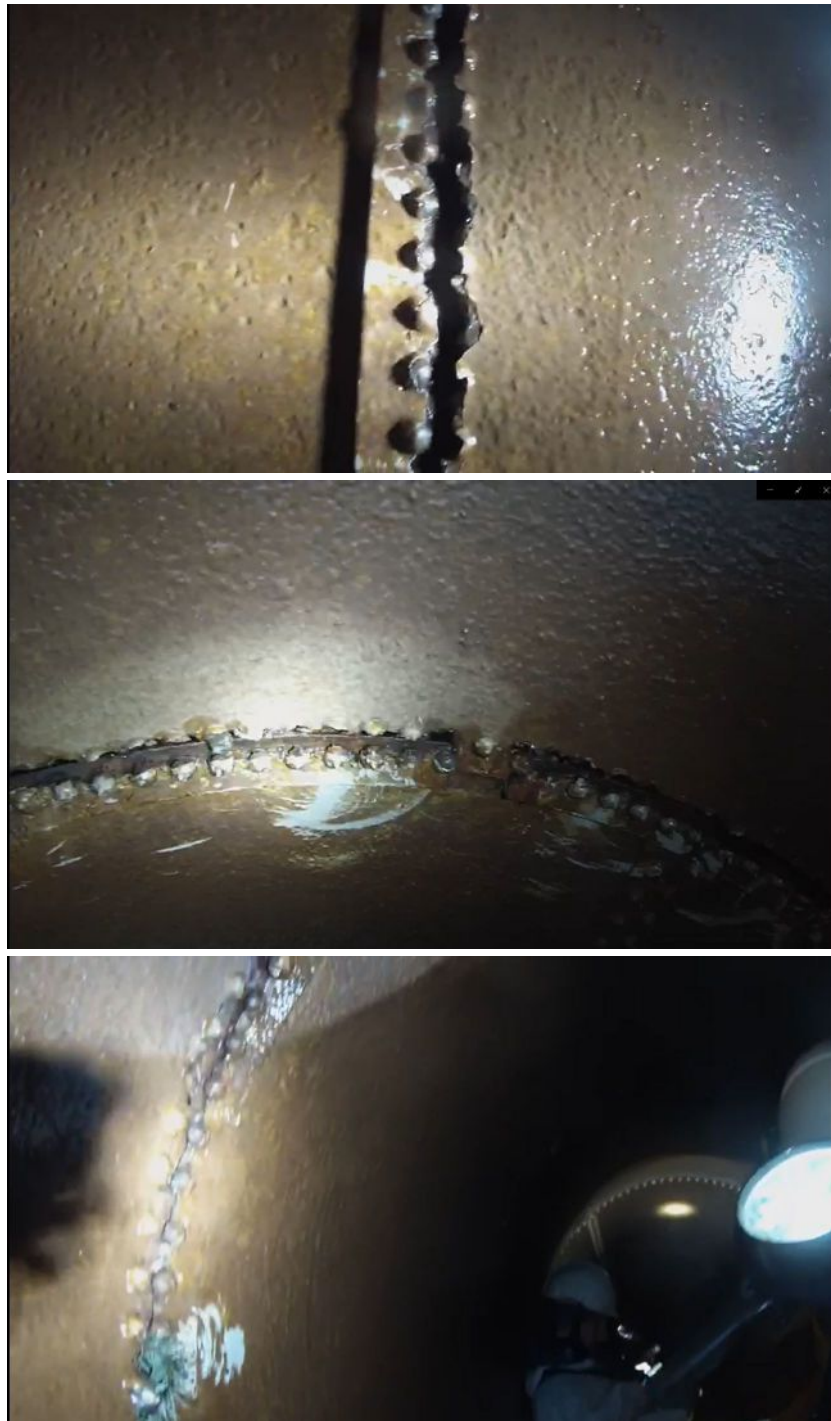
Figura 61: *screenshots* dal video ispezione eseguito all'interno della condotta forzata a valle della vasca di carico ENEL: tale video mostra all'interno della condotta forzata un'evidente rottura (Allegato 6).
