UNIVERSITÀ
DEGLI STUDI
FIRENZE

Studio geologico-tecnico della frana di Pian dei Sisi nel Comune di Abetone Cutigliano (PT) per la valutazione degli interventi di mitigazione del rischio

Firenze, 14 gennaio 2020

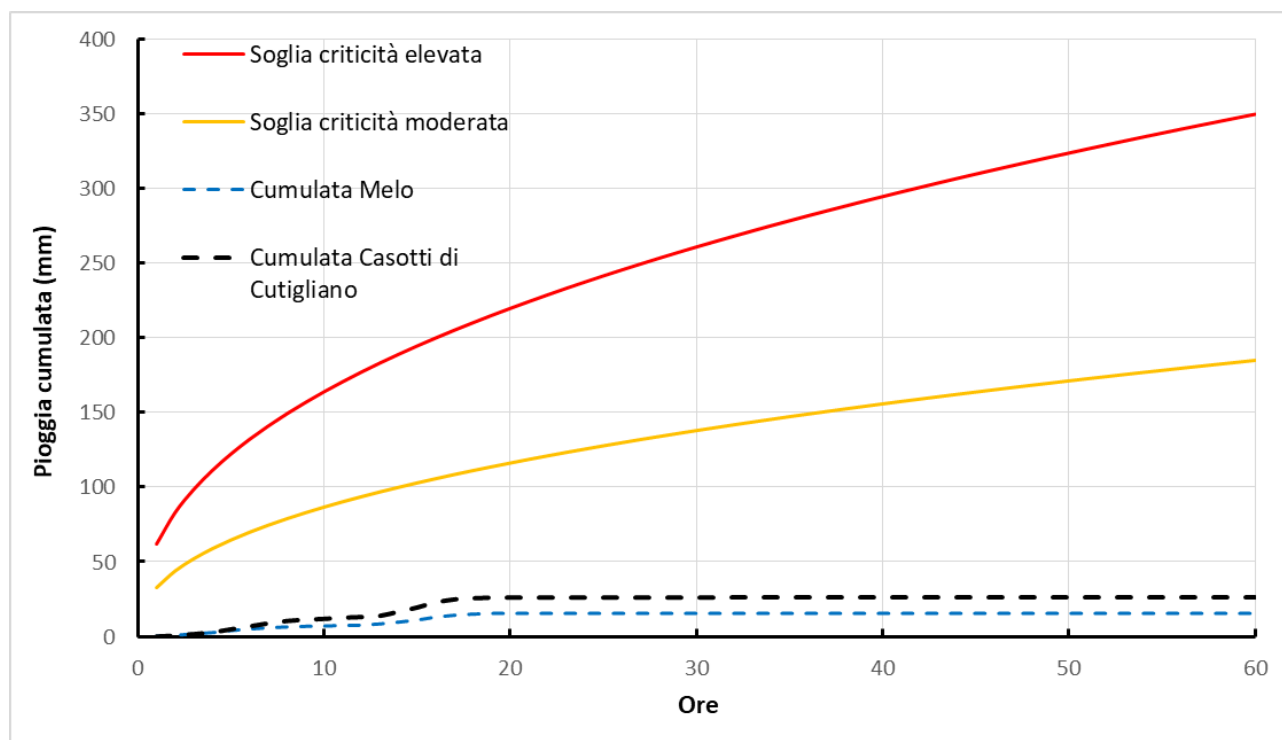
Figura 12 - Soglie di innescò per la zona di allerta A3 (Alto bacino del Serchio) confrontate con le piogge cumulate registrate dalle stazioni di Melo e Casotti di Cutigliano.

Le piogge cumulate registrate nelle 60 ore precedenti alla frana nelle stazioni di Melo e Casotti di Cutigliano sono state confrontate con le soglie di innescò delle frane superficiali definite da Rosi et al., (2015) per la zona di “allerta A3” (Alto bacino del Serchio). L’analisi mostra che le piogge antecedenti alla frana sono ben al di sotto sia della soglia a criticità elevata sia di quella a criticità moderata (Figura 12).

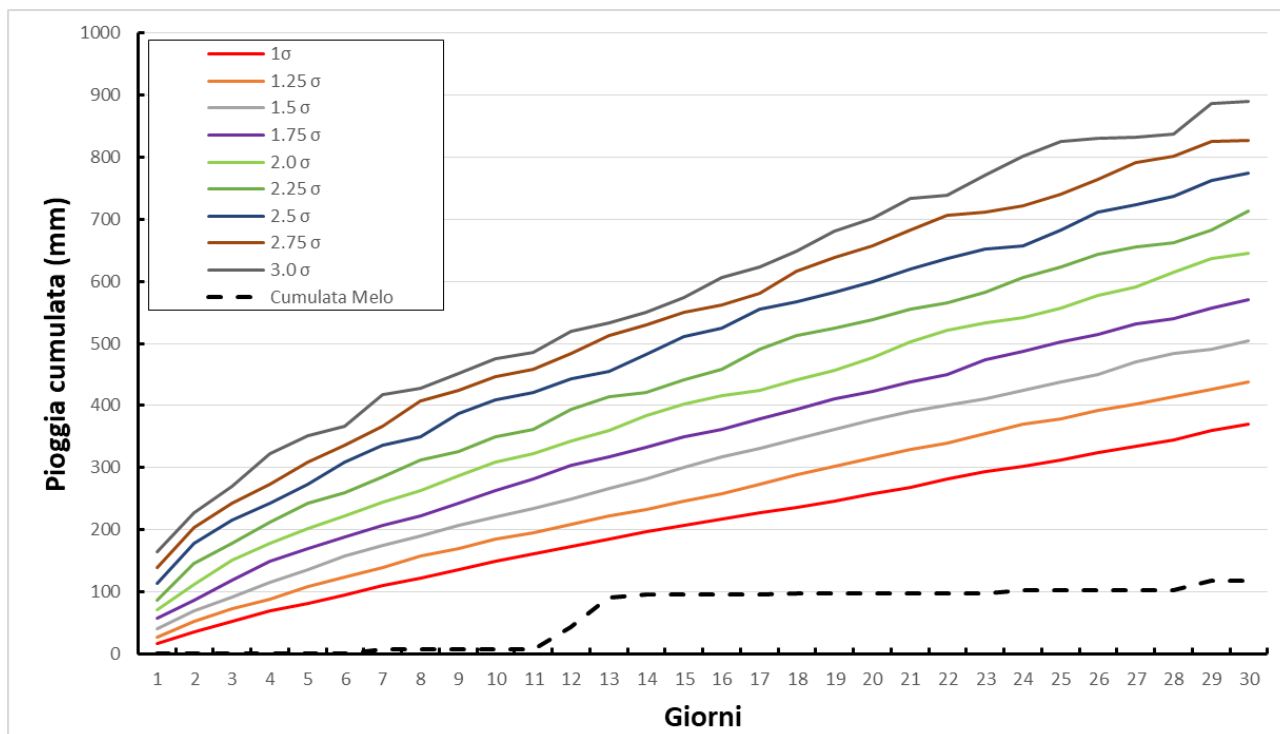
Figura 13 - Curve di probabilità di pioggia con incremento 0.25σ per un periodo cumulo fino a 30 giorni per il pluviometro di Melo, basate sui dati del periodo gennaio 1996 – maggio 2018. In nero sono riportate le piogge cumulate registrate dalla stazione di Melo 30 giorni prima della frana.

Figura 14) corrisponde ad una pioggia con tempo di ritorno di 3 anni. L'analisi mostra che le cumulate di pioggia registrate nei 30 giorni precedenti sono assolutamente ordinarie, non superando nessuna delle curve segnalatrici indicate (Figura 13 e Figura 14).

Questi risultati mostrano come le piogge cadute prima dell'evento siano da considerarsi assolutamente ordinarie, ben al di sotto delle soglie di innesco dei fenomeni franosi superficiali.

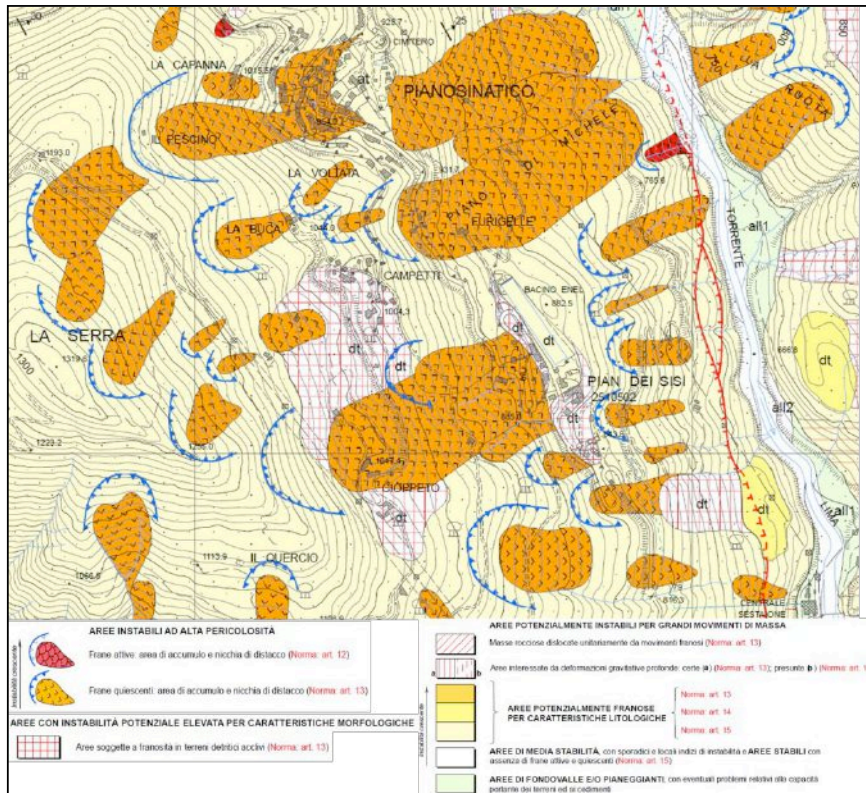
Figura 23 - Inventario dei fenomeni franosi cartografati del PAI elaborato dall'Autorità di Bacino del Fiume Serchio.

La tavola 251050 (Figura 23), elaborata dall'Autorità di Bacino del Fiume Serchio, aggiornata al luglio 2012, segnala la presenza di diversi movimenti franosi in stato di quiescenza nei dintorni dell'abitato sia a monte che a valle. Non si evidenziano particolari criticità in corrispondenza dell'abitato di Pian dei Sisi. La mappa d'inventario del PAI mostra inoltre la presenza di estesi depositi detritici in corrispondenza delle frazioni di Pian dei Sisi, Pianosinatico e Cioppeto.

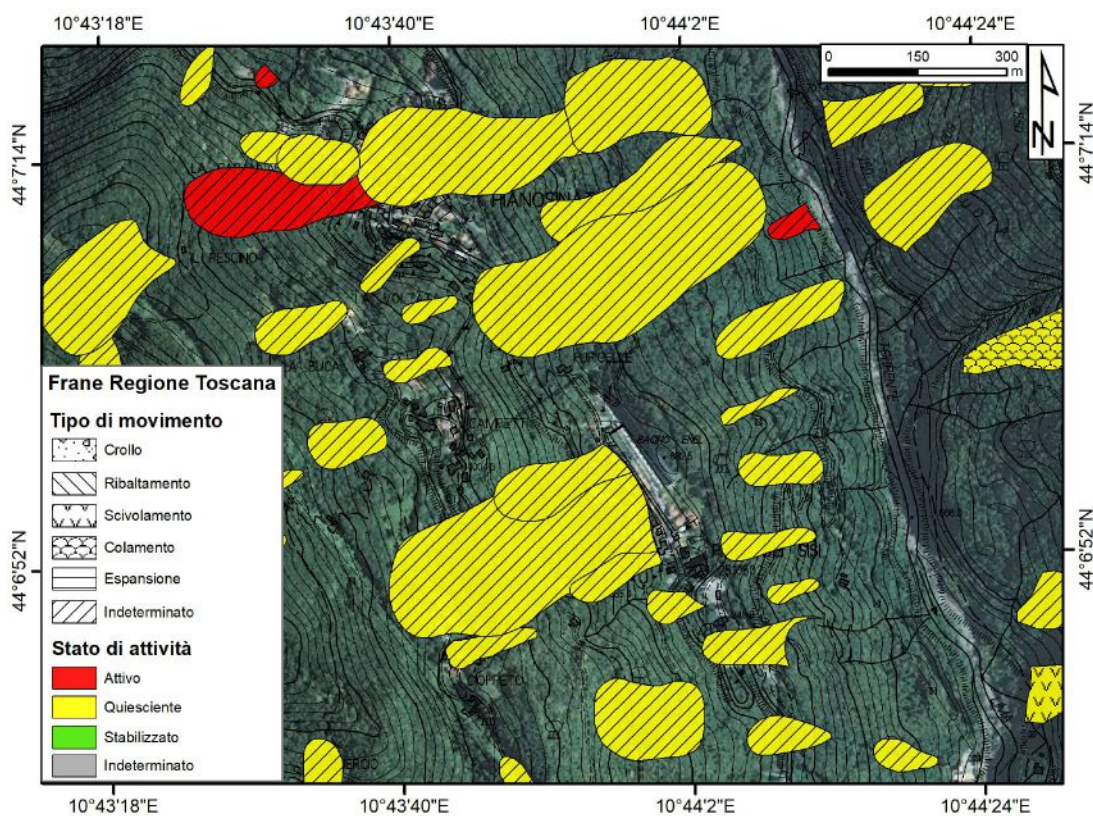
Figura 24 - Inventario dei fenomeni franosi della Regione Toscana per l'area in esame.

All'interno del catalogo dei fenomeni franosi della Regione Toscana (aggiornato al 2012) (Figura 24) sono presenti frane quiescenti con tipo di movimento indeterminato, corrispondenti alle stesse frane già cartografate come quiescenti dal PAI sui versanti a monte e a valle dell'abitato di Pian dei Sisi.

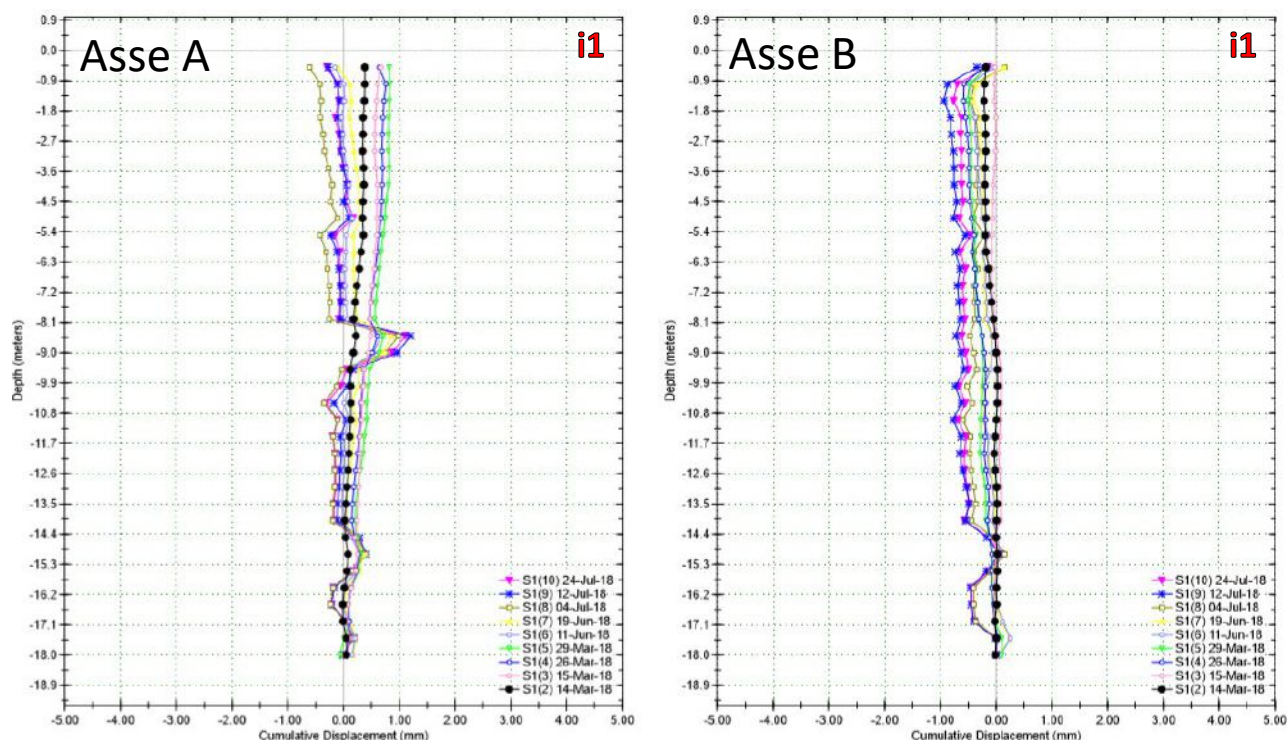
Figura 26 - Inclinometro i1 nel sondaggio S1: letture aggiornate al 24 luglio 2018 per l'asse A e l'asse B. Si ricorda che l'asse A è orientato lungo l'asse della frana, l'asse B è perpendicolare al primo.

Le letture sull'asse A mostrano alla profondità tra 8 e 9 metri uno scostamento verso valle con flessione massima di 1.2 mm e, al di sotto di 14 m, un tratto debolmente anomalo con scostamento verso valle di qualche decimillimetro e accenno ad inversione verso monte intono a 15 m di profondità (Figura 26).

L'asse B ha un andamento più regolare: non avverte alcun movimento intorno ai 9 m di profondità, ma segnala gli stessi scostamenti dell'asse A al di sotto dei 14 m. Tra 8-9 m dal piano di campagna il sondaggio S1 ha attraversato un livello argilloso con spessore circa 1 metro, che potrebbe giustificare la suddetta flessione (Figura 26).

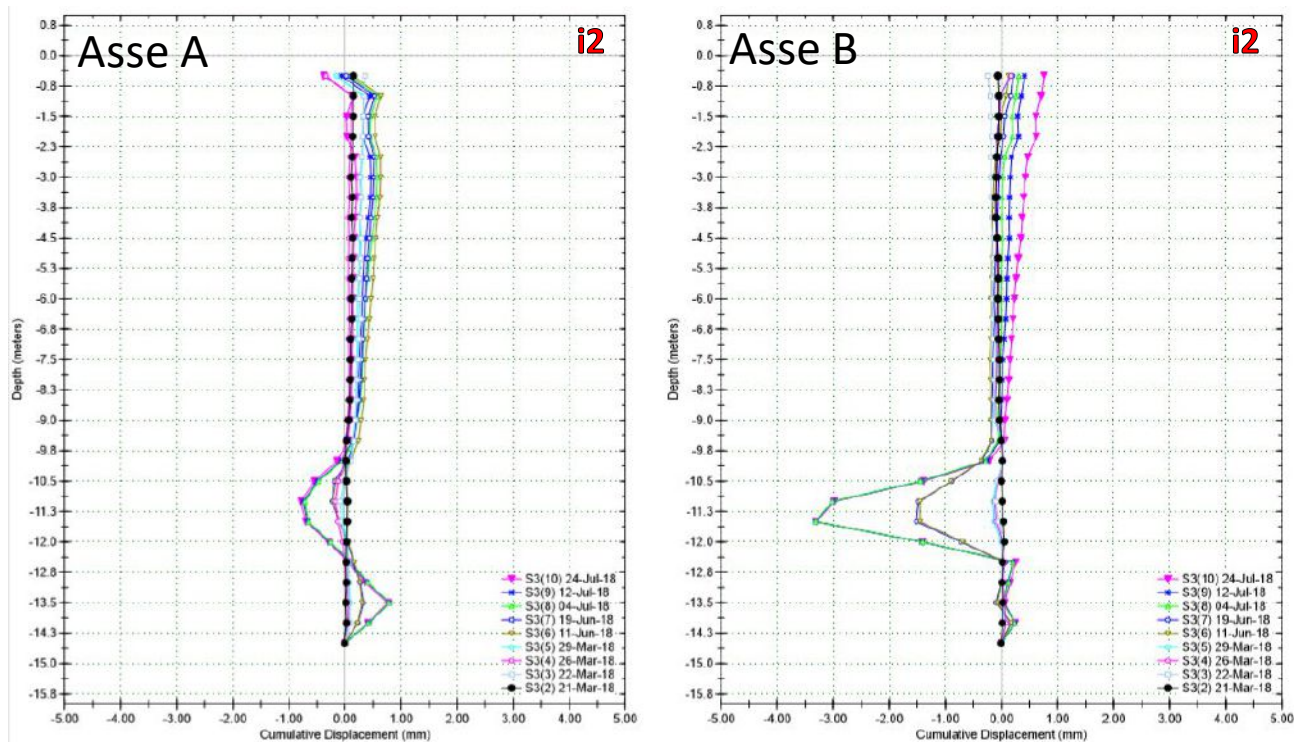
Figura 27 - Inclinometro i2 nel sondaggio S3: letture aggiornate al 24 luglio 2018 per l'asse A e l'asse B. Si ricorda che l'asse A è orientato lungo l'asse della frana, l'asse e B è perpendicolare al primo.

L'inclinometro i2, inserito nel sondaggio S3, è localizzato in corrispondenza dell'edificio 4 di Figura 25. Le misure inclinometriche presentano diagrammi molto regolari fino a 11 m di profondità, dove si registra una flessione su entrambi gli assi, in verso contrario (verso monte) rispetto a quella rilevata in i1, con scostamento massimo di 3.4 nelle ultime letture di Luglio 2018 (Figura 27). Questa anomalia potrebbe corrispondere ad un intervallo molto fratturato attraversato in perforazione, probabilmente legato al sistema di faglie che caratterizzano questo sito, evidenziate anche nei profili SISMO 1 e SISMO 4 di ENEL.

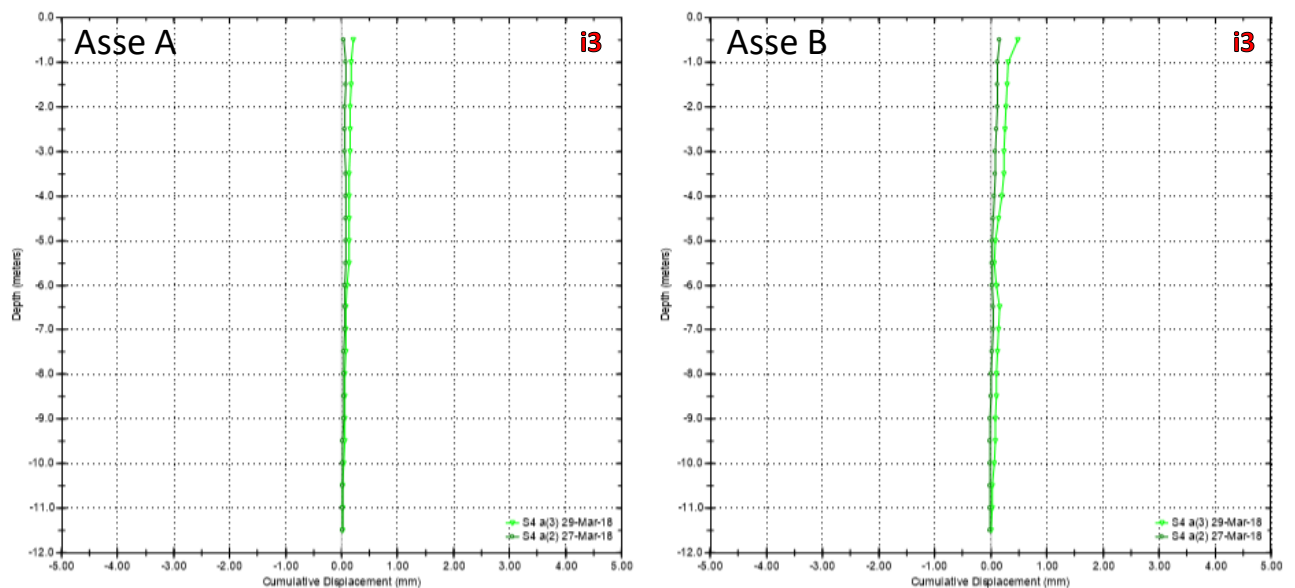
Figura 28 - Inclinometro i3 nel sondaggio S4: letture disponibili per l'asse A e l'asse B. Si ricorda che l'asse A è orientato lungo l'asse della frana, l'asse e B è perpendicolare al primo.

L'inclinometro i3, inserito nel sondaggio S4, è localizzato a S della strada statale SS12 dell'Abetone e del Brennero. Per questo inclinometro, dopo la lettura zero del 13/03/2018, risultano disponibili solo due letture, effettuate a Marzo 2018. Tuttavia, le misure su questo inclinometro risultano essere le meno rappresentative dei possibili movimenti residui legati alla frana del 19 Febbraio 2018 in quanto lo strumento è localizzato a più di 150 metri di distanza a monte dal coronamento della frana. Le due letture inclinometriche disponibili mostrano diagrammi molto regolari su entrambi gli assi. Sull'asse B si osserva un debolissimo scostamento verso valle nei primi metri superficiali (Figura 28).

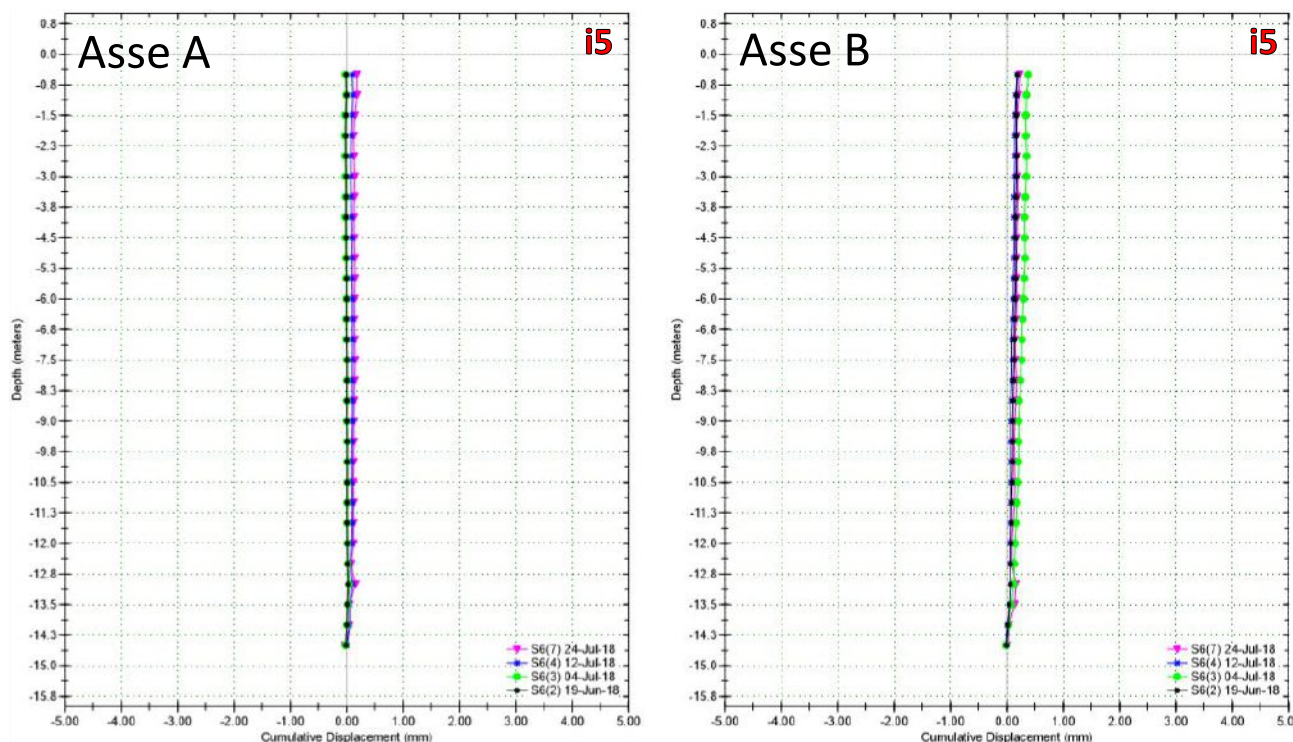
Figura 30 - Inclinometro i5 nel sondaggio S6: letture aggiornate al 24 luglio 2018 per l'asse A e l'asse B. Si ricorda che l'asse A è orientato lungo l'asse della frana, l'asse B è perpendicolare al primo.

L'inclinometro i5, inserito nel foro di sondaggio S6, è localizzato lungo un sentiero poco più a valle dell'edificio 5. Le misure inclinometriche non mostrano nessuno scostamento significativo su entrambi gli assi. Lo scostamento massimo è di circa 0.4 mm misurato in superficie sull'asse B (Figura 30).

Le lievi oscillazioni registrate in superficie evidenziate in tutti gli inclinometri e i vettori di scostamento registrati dagli inclinometri i4 ed i5 rientrano nell'errore strumentale ($\pm 0,5$ mm).

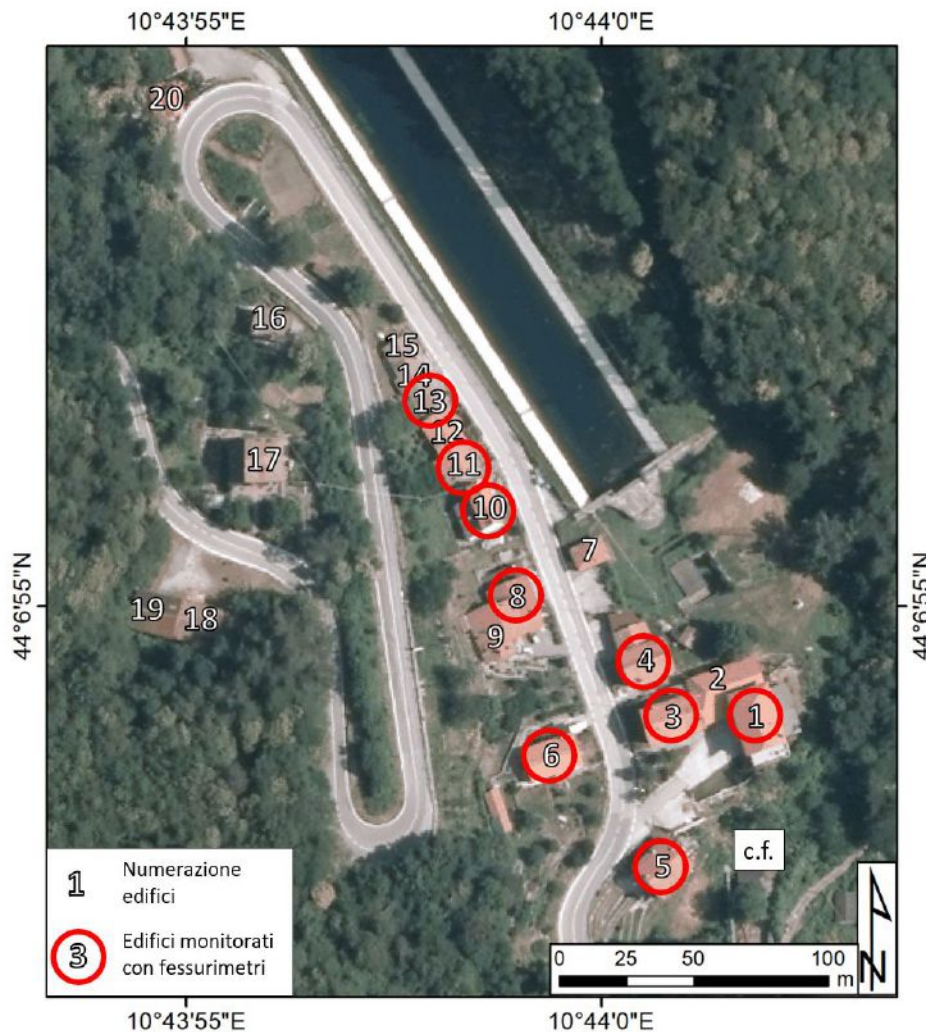
L'ubicazione dei fessurimetri, che monitorano 9 case e la condotta forzata in uscita dalla galleria proveniente dal bacino ENEL, è mostrata in Figura 31. In Tabella 6, Tabella 7 e Tabella 8 sono elencate tutte le misure disponibili, che riportano le dimensioni delle aperture, eseguite nel periodo 23 Febbraio - 4 Settembre 2018.

Figura 31 - Numerazione degli edifici dell'abitato di Pian dei Sisi e localizzazione dei fessurimetri e della condotta forzata (c.f.) in uscita dalla galleria proveniente dal bacino ENEL.

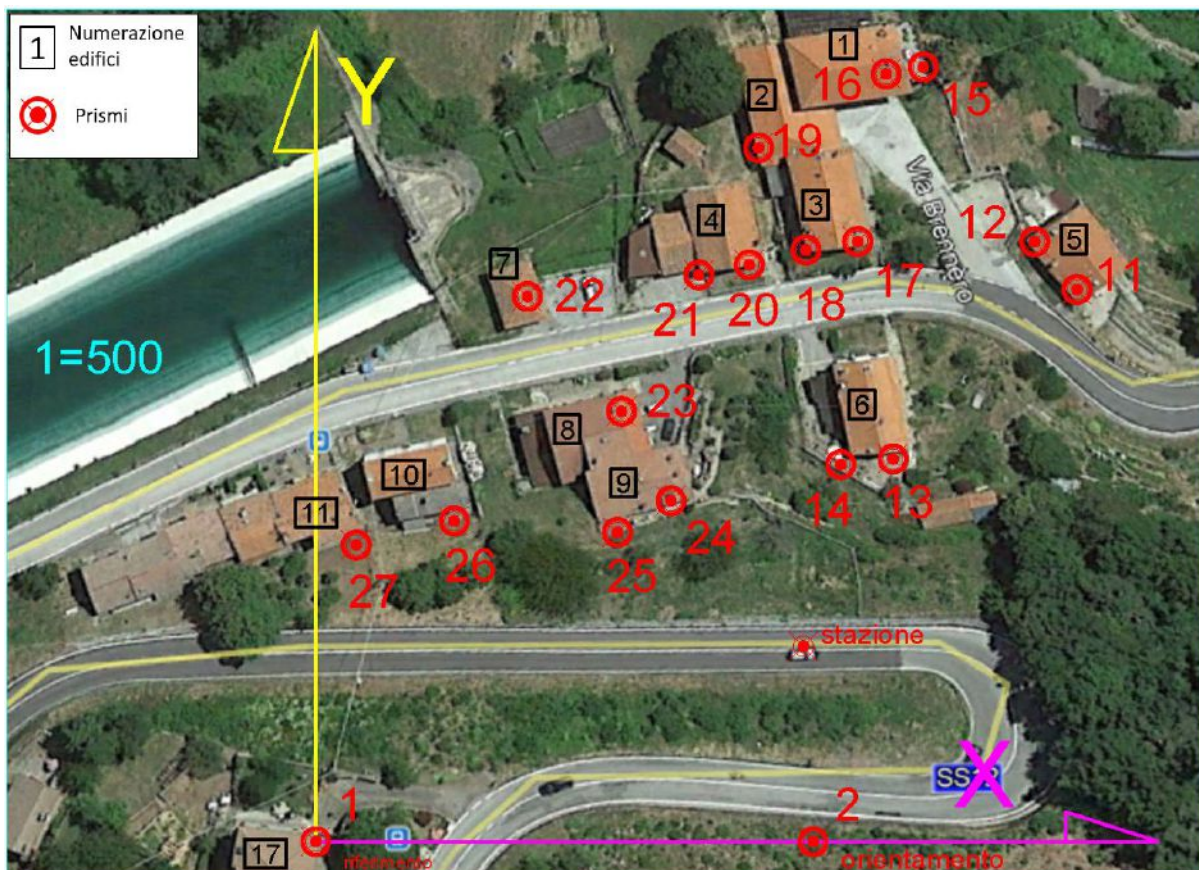
Figura 34 - Posizione dei prismi per il monitoraggio topografico con stazione totale, installati sulle abitazioni dell'abitato di Pian dei Sisi.

Gli edifici monitorati sono 11 ed i prismi installati (mire) sono 19, di cui 17 (numerati da 11 a 27) su edifici e 2 sui punti fissi (Figura 34).

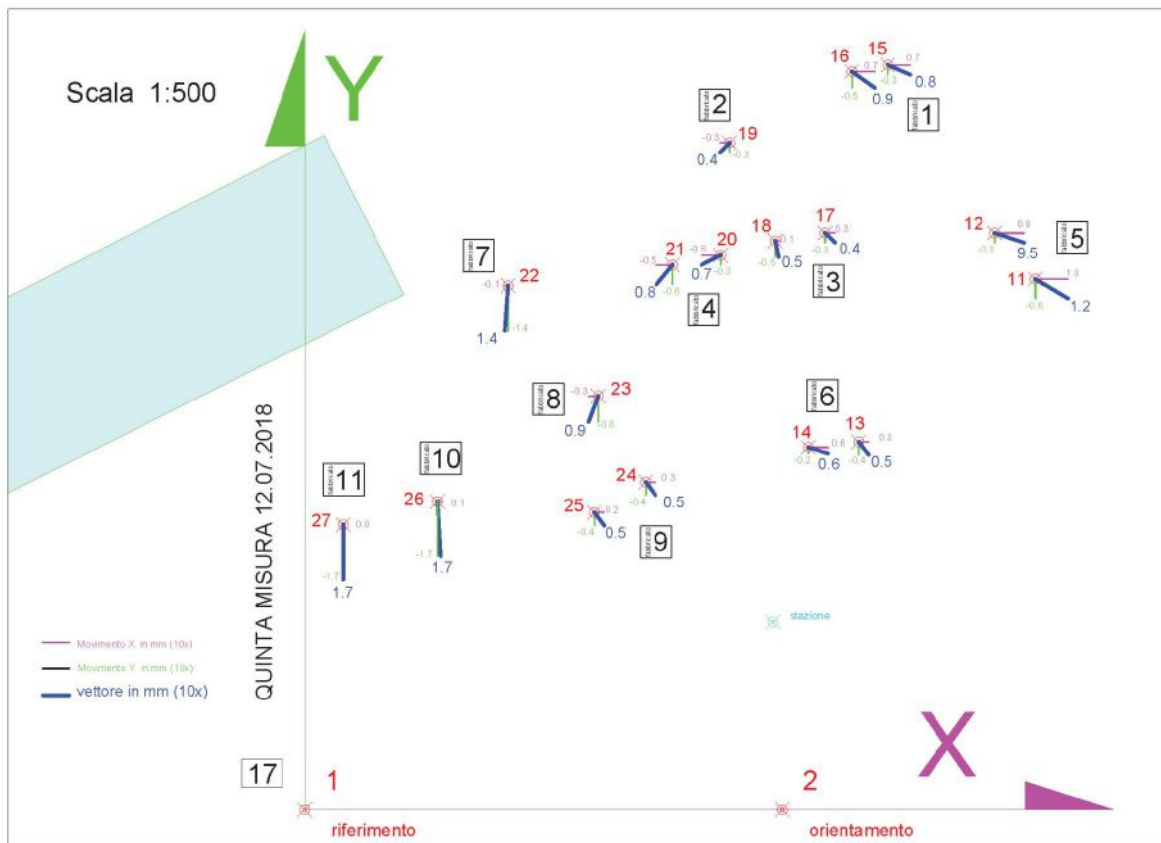
Nelle Figura 35 e Figura 36 sono state graficizzate in scala le misure sugli assi X e Y ed il vettore risultante delle ultime due misure di ogni prisma su ogni misura (misura 5 del 12 luglio 2018 e misura 6 del 10 agosto 2018). Le due figure concordano nell'indicare una suddivisione delle case in due gruppi caratterizzati da movimenti diversi sia in direzione che in valore (pur rientrando nei valori della precisione strumentale). A distanza di un mese circa tra le due letture, nelle stesse condizioni stagionali, il quadro sembra indicare una buona stabilità.

Figura 35 - Pianta degli spostamenti rilevati su ciascuna abitazione (misura 5 del 12 luglio 2018).

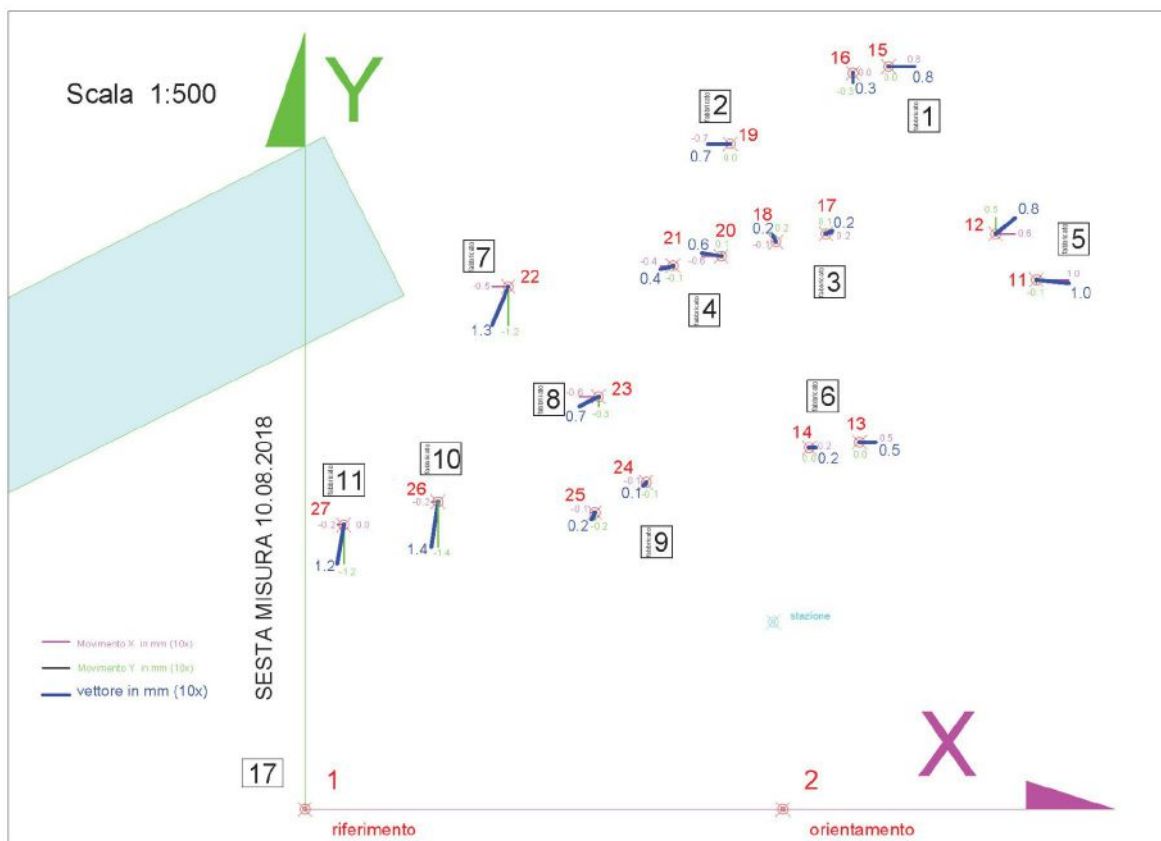
Nonostante le varie misurazioni siano state disturbate dal movimento continuo degli strati d'aria e talora da disturbi locali occasionali, dall'analisi delle misure effettuate i punti rilevati risultano stabili: i movimenti riscontrati nella misura 6 (10 agosto 2018) rientrano nei valori della precisione teorica della strumentazione previsti dalla casa costruttrice.

Figura 36 - Pianta degli spostamenti rilevati su ciascuna abitazione (misura 6 del 10 agosto 2018).

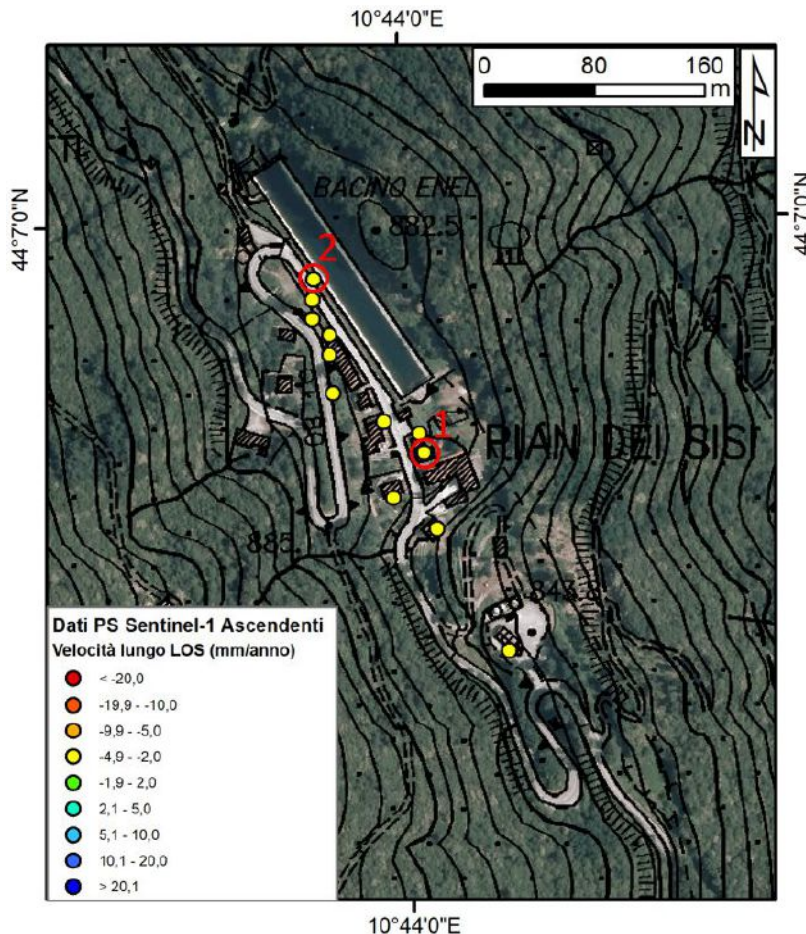
Le velocità medie dei dati PS, calcolate sull'intero intervallo di acquisizione, sull'abitato di Pian dei Sisi in orbita ascendente oscillano intorno a valori di circa -3.4 mm/anno (0.3 mm/mese). Tale considerazione è valida anche per i punti nell'intorno dell'invaso ENEL (Figura 37). Si tratta di un movimento a componente orizzontale predominante lungo un versante con esposizione verso i quadranti orientale, compatibile con la presenza di una frana a cinematica lenta che, come riportato dalle cartografie ufficiali del PAI (Figura 23) e della Regione Toscana (Figura 24), interessa l'area compresa tra Cioppeto e Pian dei Sisi.

Figura 37 - Dati Sentinel-1 ascendenti, aggiornati al 23 ottobre 2019 sull'abitato di Pian dei Sisi. Cerchiati in rosso i dati PS utilizzati per illustrare le serie temporali di Figura 39 e Figura 40..

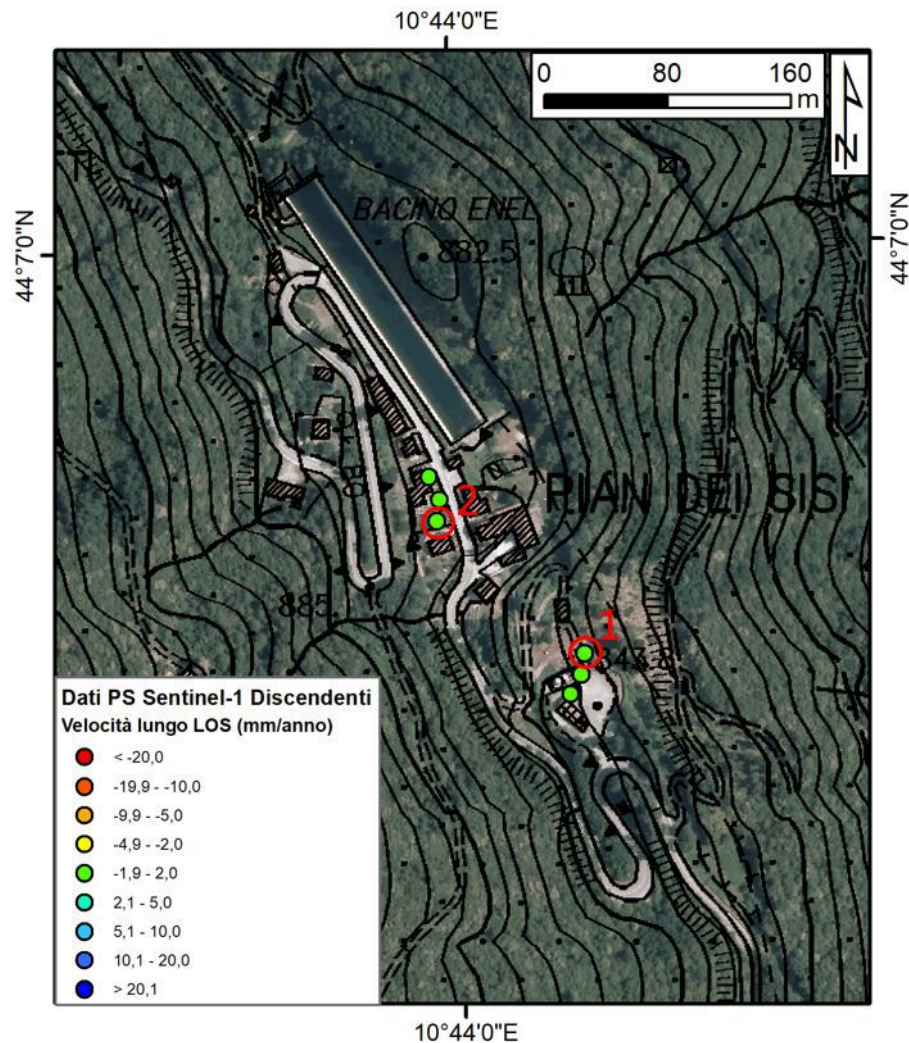
Le velocità medie dei dati PS, calcolate sull'intero intervallo di acquisizione, sull'abitato di Pian dei Sisi in orbita discendente oscillano intorno a valori di 1.6 mm/anno (0.1 mm/mese) in orbita discendente (Figura 38).

Figura 38 - Dati Sentinel-1 discendenti, aggiornati al 27 ottobre 2019 sull'abitato di Pian dei Sisi. Cerchiati in rosso i dati PS utilizzato per illustrare le serie temporali di Figura 41 e Figura 42.

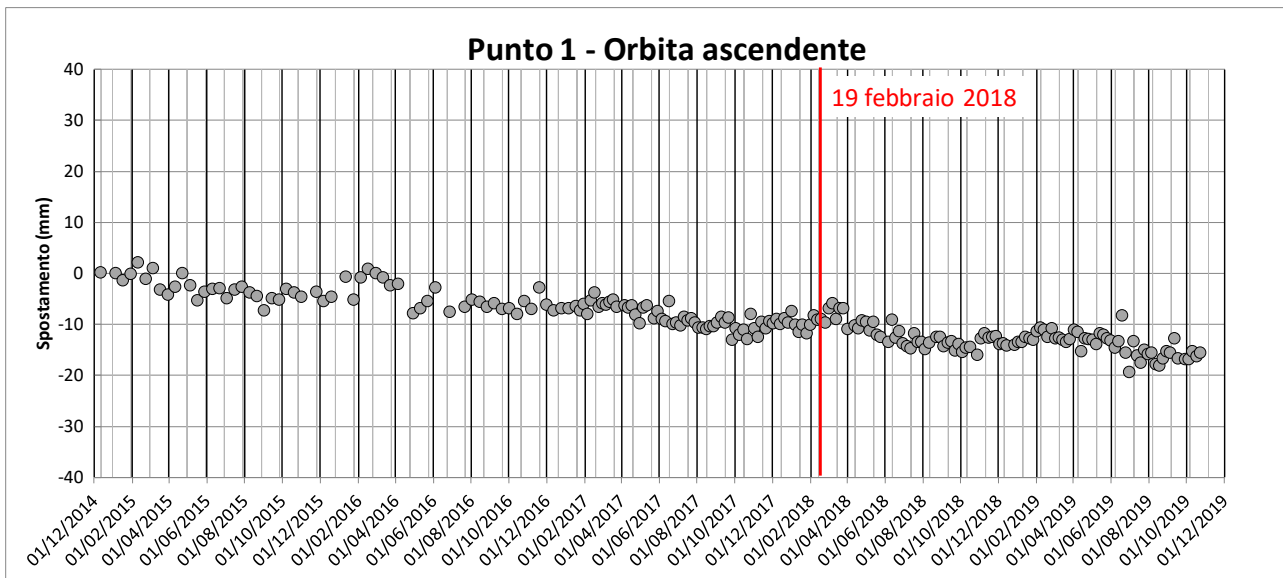
La serie temporale relativa al punto 1 (Figura 39) mostra un andamento lineare, caratterizzato da spostamenti in allontanamento dal satellite e non ha mostrato variazioni significative nei giorni precedenti all'innescò della frana rispetto all'andamento pregresso che si è mantenuto costante su valori di 3.5 mm/anno (0.3 mm/mese). Ciò è stato verificato anche per quelli edifici (3 e 4) che hanno riscontrato lesioni

Figura 39 - Serie temporale in orbita ascendente riferita al punto 1 di Figura 37.

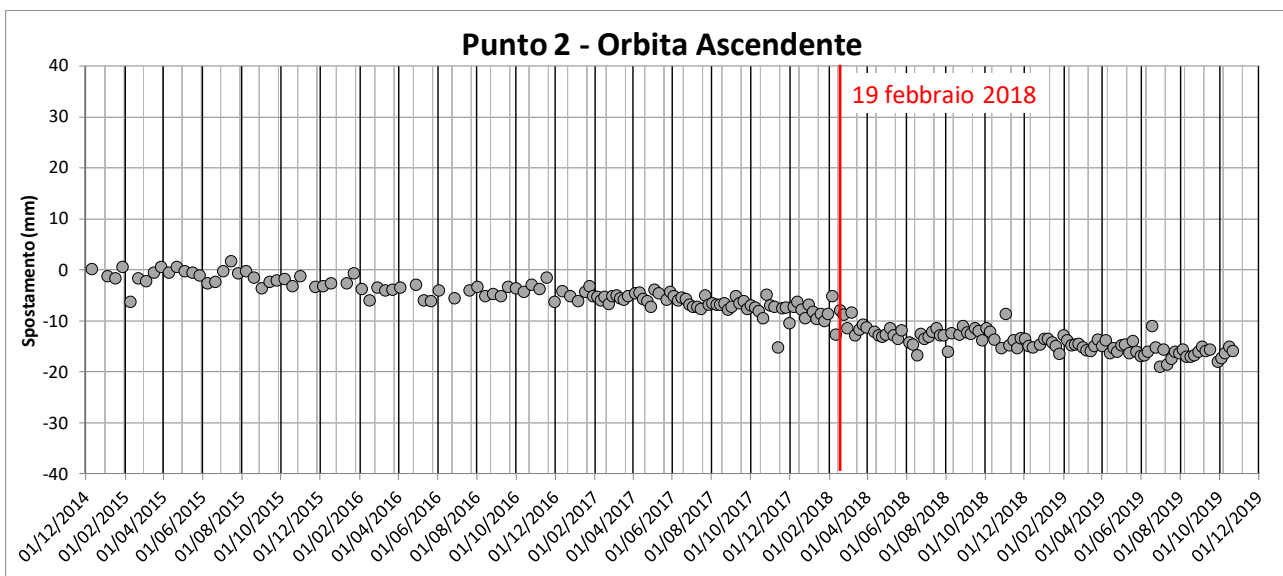
La serie temporale estratta in prossimità dell'invaso, relativa al punto 2 (Figura 40), mostra un andamento analogo a quella del punto 2, caratterizzato da un andamento lineare nel tempo con una lieve accelerazione a partire da fine febbraio 2018 e, negli ultimi mesi di acquisizioni, velocità costanti con variazioni entro la sensibilità della tecnica di analisi interferometrica.

Figura 40 - Serie temporale in orbita ascendente riferita al punto 2 di Figura 37.

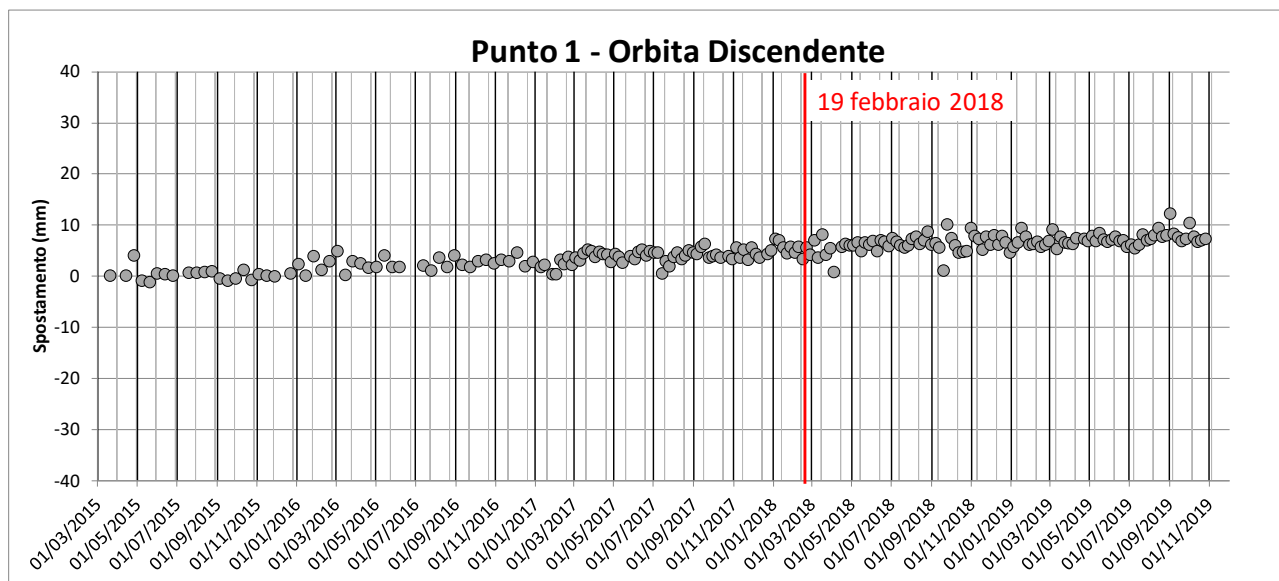
La serie temporale relativa al punto 1 (Figura 41) presenta un andamento lineare e costante e non mostra alcuna accelerazione significativa in tutto il periodo di osservazione.

Figura 41 - Serie temporale in orbita discendente riferita al punto 1 di Figura 38.

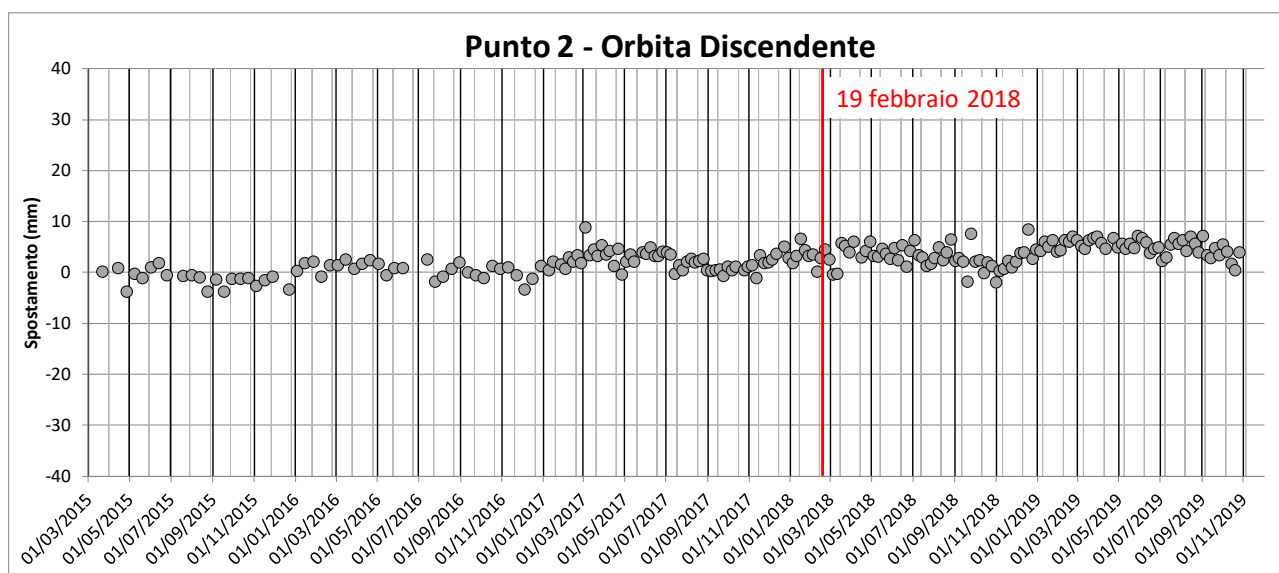
La serie temporale relativa al punto 2 (Figura 42) è caratterizzata da una sostanziale stabilità, con spostamenti che oscillano intorno al valore zero in tutto il periodo di osservazione. Queste misure rientrano in un intervallo di velocità molto ristretto, pari a qualche millimetro superiore alla stabilità, corrispondente alla sensibilità della tecnica di analisi interferometrica.

Figura 42 - Serie temporale in orbita discendente riferita al punto 2 di Figura 38.

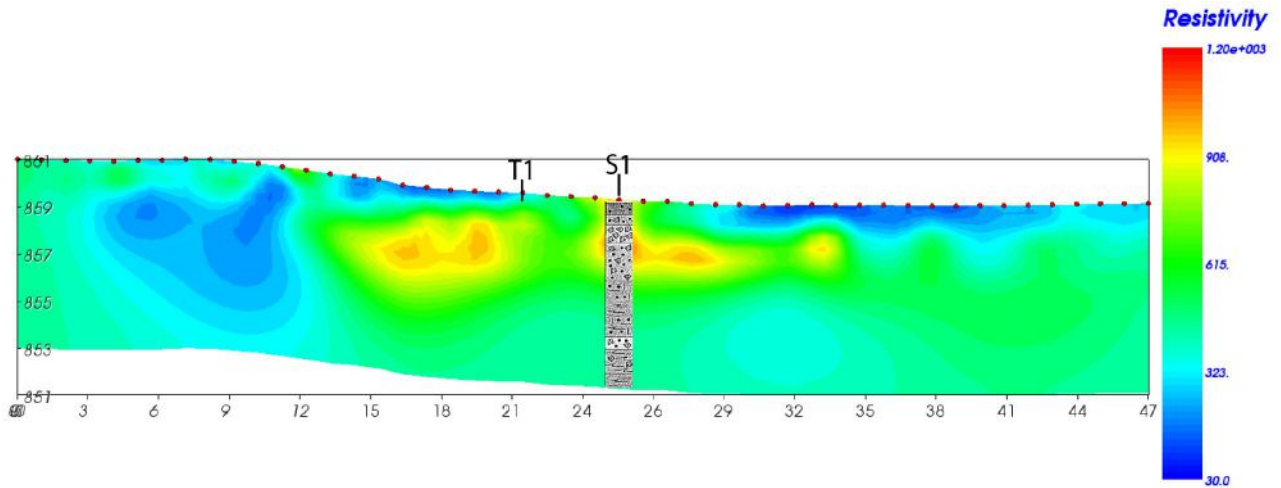
Figura 44 – Modello di resistività reale del sottosuolo per la sezione L1 (l'asse x è in m mentre la profondità è la quota reale del terreno espressa in m s.l.m.). Per il sondaggio di faccia riferito al Paragrafo 10.3.

I modelli di resistività reale del sottosuolo lungo la sezione L1 e T1 sono riportati in Figura 44 e Figura 45, rispettivamente. Osservando che valori di resistività che non sono mai superiori ai 1200 Ωm , si può affermare che entrambe le indagini, avendo raggiunto una profondità massima di 8.0 m non hanno intercettato il *bedrock* alterato che secondo il sondaggio si trova infatti a partire dai 12.0 -12.55 m di profondità. Il *bedrock*, che in questa zona è costituito da arenaria (Formazione del Macigno), ha valori di resistività che possono superare anche i 2000 Ωm .

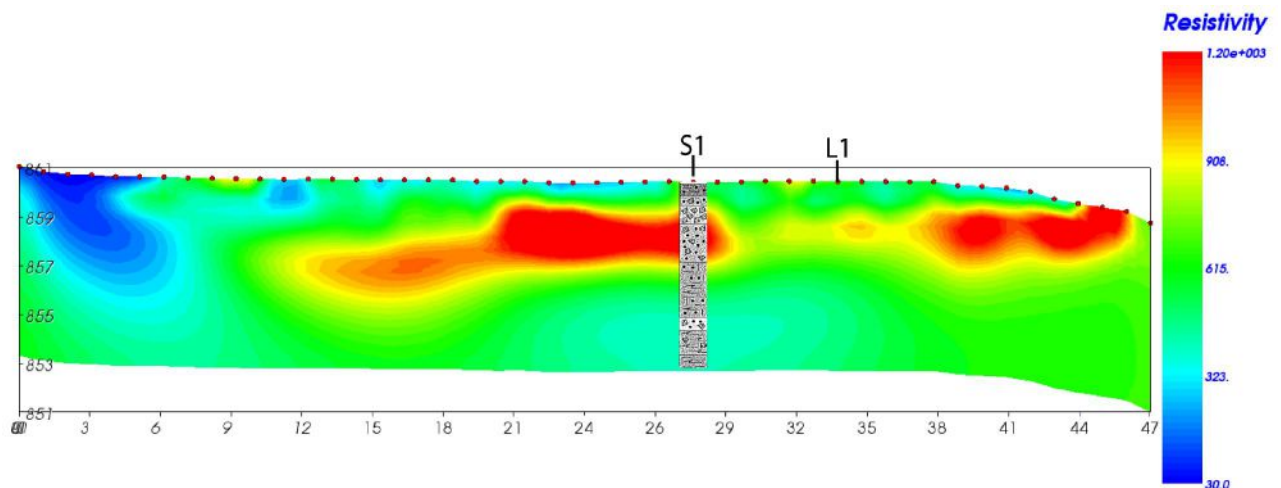
Figura 45 – Modello di resistività reale del sottosuolo per la sezione T1 (l'asse x è in m mentre la profondità è la quota reale del terreno espressa in m s.l.m.). Per il sondaggio di faccia riferito al Paragrafo 10.3.

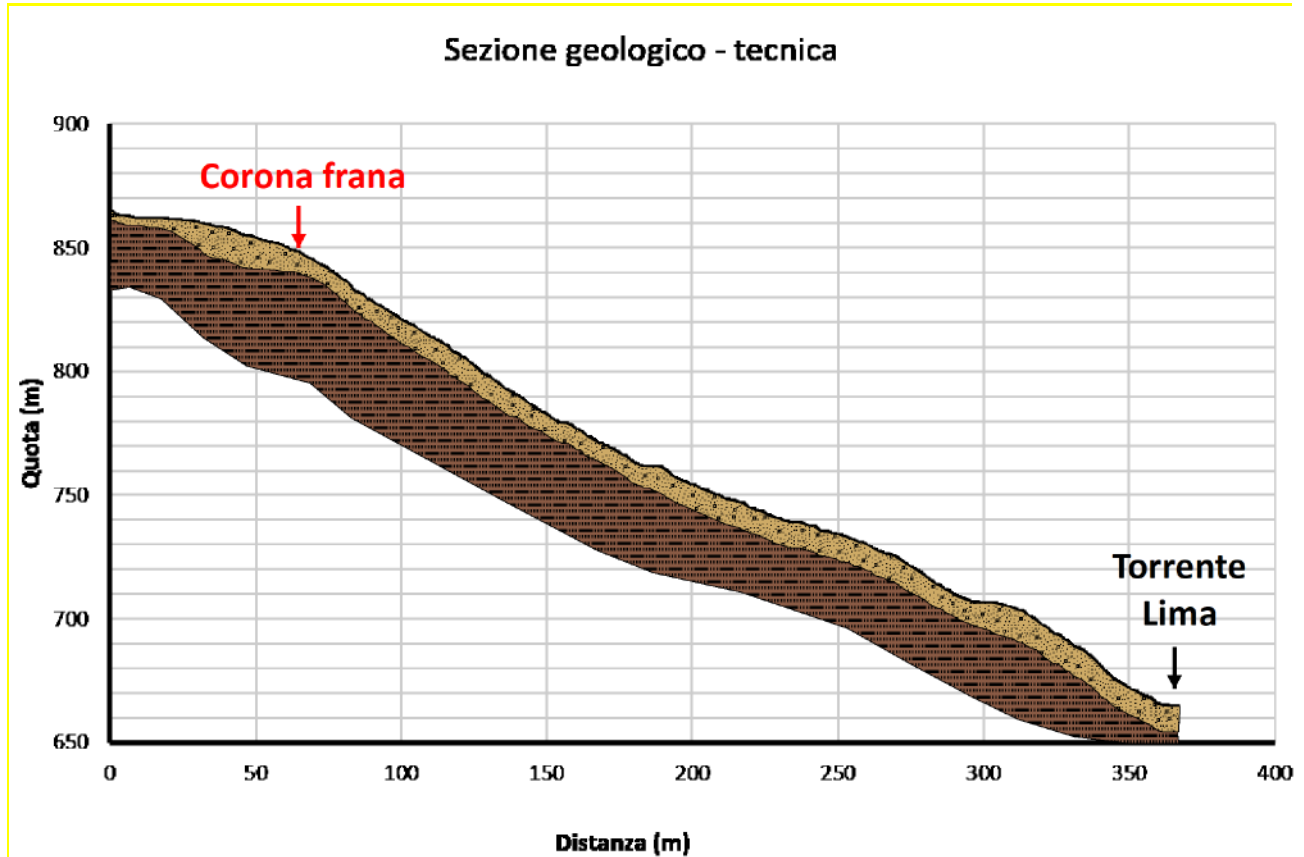
Sulla base dei dati analizzati ed in particolare delle sezioni sismiche, il modello geologico e stratigrafico del versante di Pian dei Sisi può essere esemplificato, procedendo dal piano campagna in profondità, con i seguenti 2 livelli di materiale (Figura 49):

- 1) **Livello 1:** detrito superficiale di alterazione dei sottostanti livelli, costituito principalmente da sabbia e limo, con spessore variabile fra 3 m nella parte a monte della frana e i 12.5 m in prossimità dei sondaggi S1 e S2 a valle della vasca di carico ENEL;
- 2) **Livello 2:** substrato roccioso (arenarie torbiditiche) alterato e non alterato con una profondità massima di circa 12.5 m dal piano di campagna; rocce appartenenti a questo livello sono messe a nudo solo nella zona di alimentazione in seguito alla frana che ha rimosso le sovrastanti coperture (Figura 49).

Figura 49 - Modello geologico del versante lungo la sezione AB (si veda la Figura 48 per l'ubicazione). Il profilo topografico è stato ricostruito dai dati Lidar con passo 1x1 metro messi a disposizione dalla Regione Toscana.

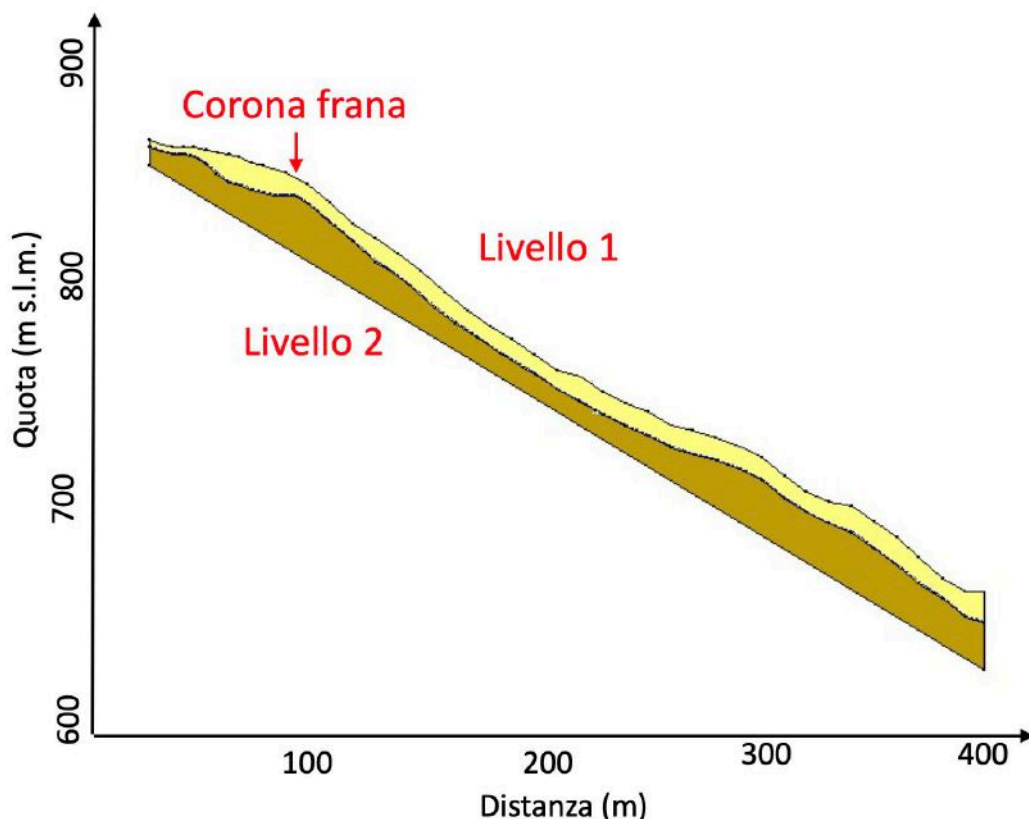
- **Livello 1:** detrito di alterazione del substrato sottostante, costituito prevalentemente da ghiaia e sabbia, con spessore in prossimità della zona di innesco di circa 8 m
- **Livello 2:** substrato roccioso alterato e non alterato con una profondità massima di circa 12.5 m dal piano campagna; rocce appartenenti a questo livello sono messe a nudo nella zona di distacco della frana. Si può quindi ragionevolmente assumere che nella zona di distacco la frana abbia raggiunto il substrato con una profondità di circa 8 m.

Figura 50: Modello geologico-tecnico del versante e livelli di materiale.
