UNIVERSITÀ
DEGLI STUDI
FIRENZE

Studio geologico-tecnico della frana di Pian dei Sisi nel Comune di Abetone Cutigliano (PT) per la valutazione degli interventi di mitigazione del rischio

Firenze, 14 gennaio 2020

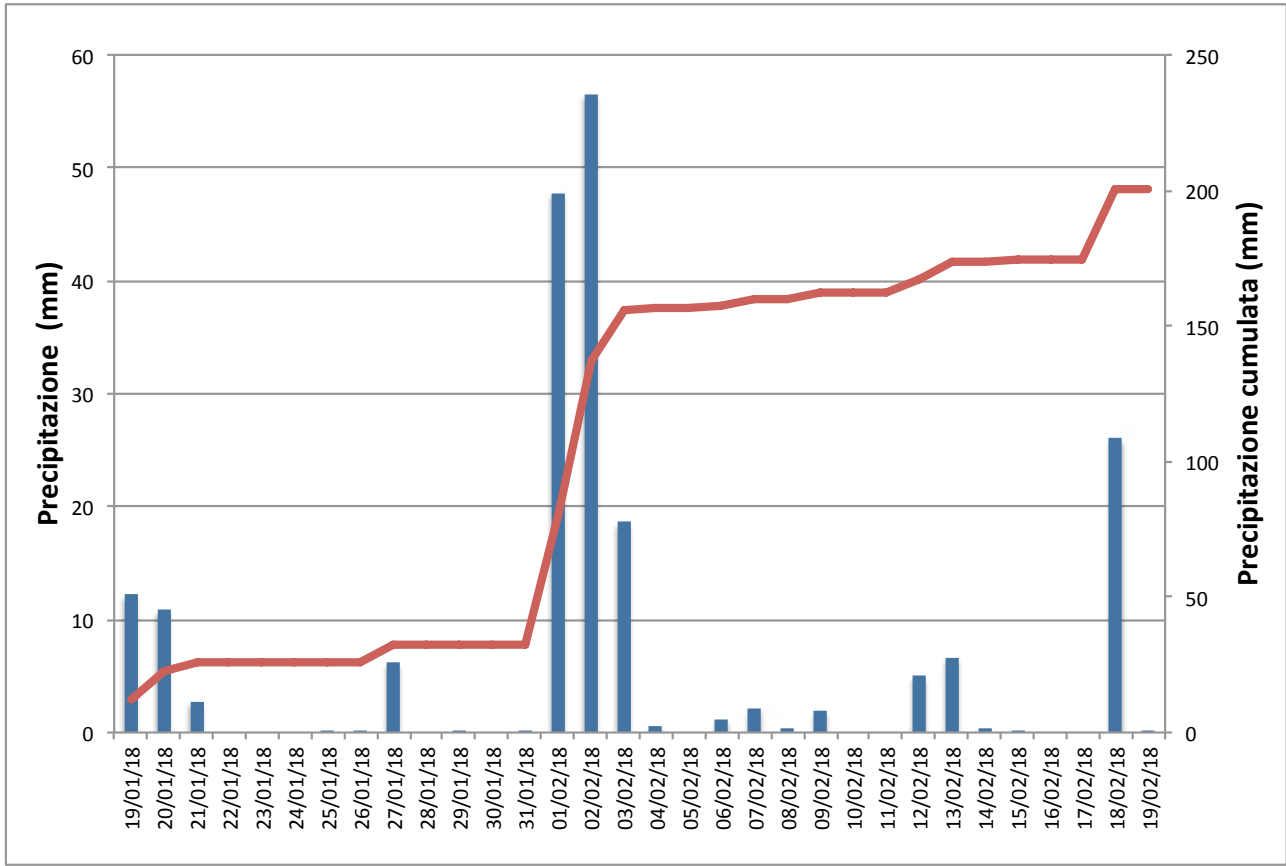
Figura 57: Precipitazione giornaliera misurata alla stazione di Casotti di Cutigliano dal 19 gennaio 2018 al 19 febbraio 2018 utilizzata come condizione al contorno nel modello SEEP.

Dal 19 gennaio 2018 al 19 febbraio 2018 compresi, la pioggia cumulata è pari a 200.4 mm, con un picco di precipitazione pari a 56.4 mm il 2 febbraio 2018. Il giorno della frana (19 febbraio 2018), la pioggia è pari a 0.2 mm.

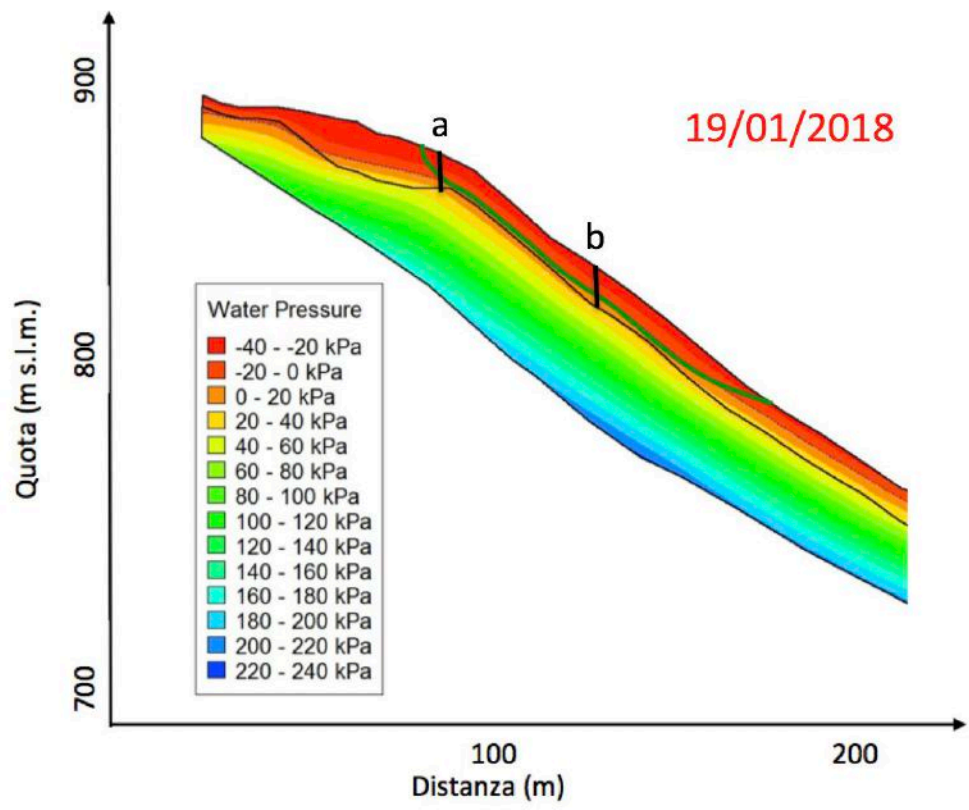
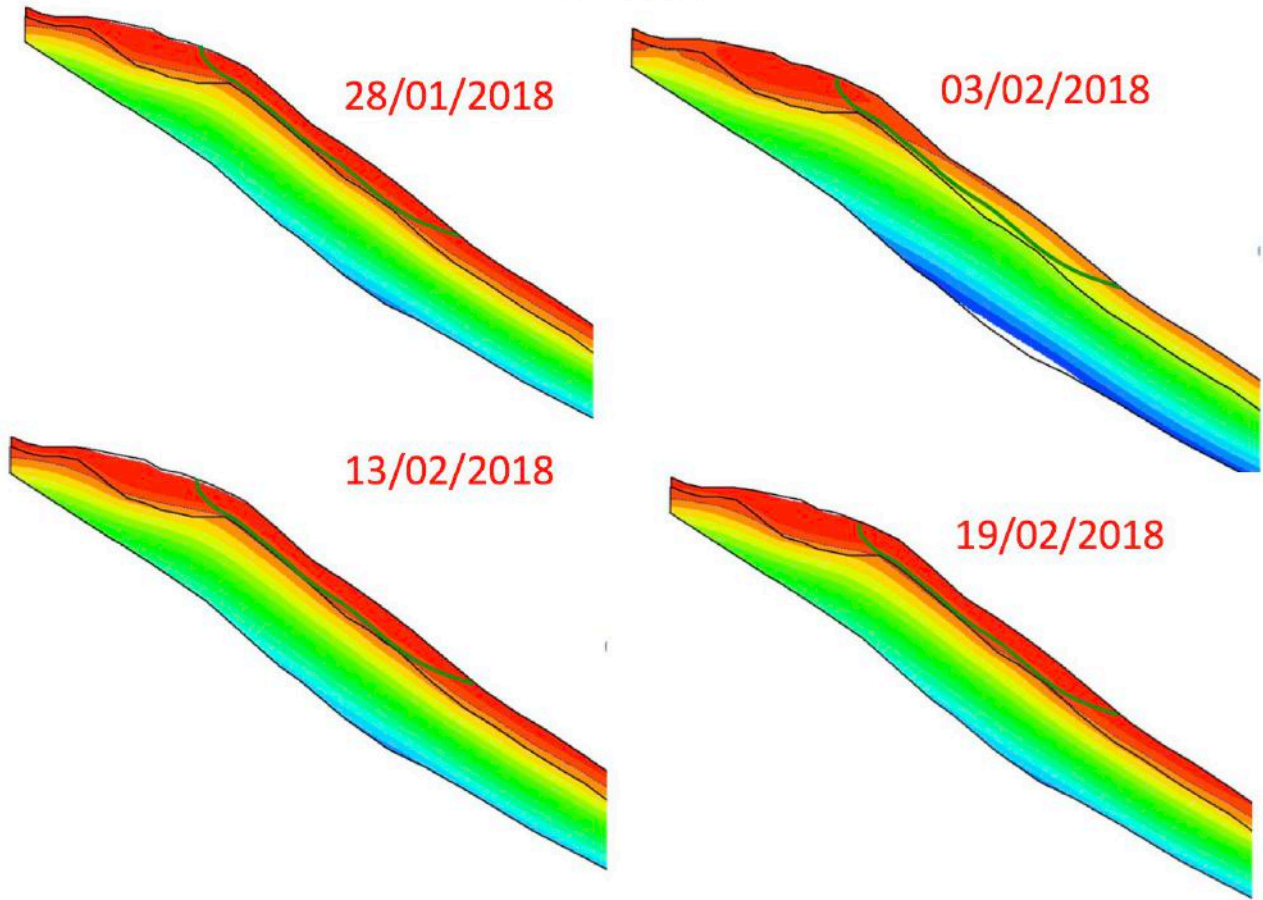
Dalla Figura 58 e dalla Figura 59 si può osservare che il Livello 1 si trova in generale in condizioni di sottosaturazione, ovvero con pressioni interstiziali negative, durante tutto il periodo della simulazione. Nella zona di corona, dove lo spessore del livello di detrito è maggiore (Figura 59), i profili di pressione mostrano una minima oscillazione della falda freatica, che si trova ad una profondità variabile da 6 m a 7 m durante tutta la simulazione.

Il giorno 3 febbraio 2018 a seguito di una precipitazione di circa 100 mm nei tre giorni precedenti, le pressioni aumentano fino a raggiungere valori positivi. In particolare, si osserva un incremento di pressione interstiziale nel profilo corrispondente alla parte mediana della (Figura 59) a causa del limitato spessore del livello detritico e della filtrazione di acqua proveniente dalla parte alta del versante. Nella zona di innesco, dove lo spessore del livello 1 è maggiore, le pressioni rimangono generalmente negative.

Il 19 febbraio 2018, giorno in cui è avvenuta la frana, le pressioni dell'acqua sono di nuove negative sia nella zona di innesco che nella zona mediana. Nella zona di innesco la falda si trova da una profondità di circa 7 m, mentre nella parte mediana della frana il terreno risulta essere completamente sottosaturo e la falda freatica al contatto con il sottostante livello costituito da roccia alterata.

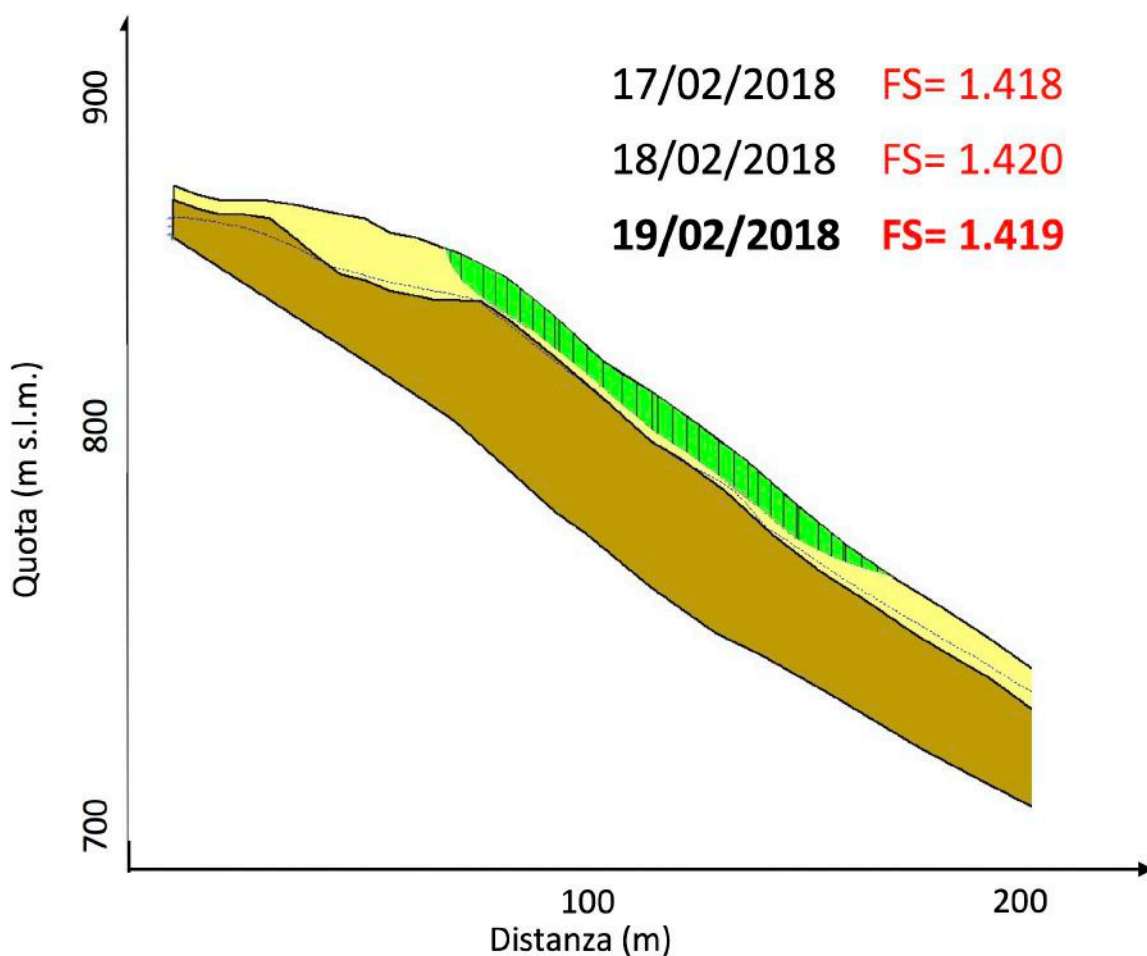
Figura 60: Superficie di scivolamento e fattore di sicurezza.

L'analisi di stabilità condotta per i giorni 17, 18 e 19 febbraio 2018 ha evidenziato una sostanziale stabilità del versante. Il Fattore di Sicurezza (FS) risulta essere ampiamente superiore ad il valore 1, che rappresenta condizioni di equilibrio limite. In particolare, come riportato in Figura 60, FS è uguale a 1.418, 1.420 e 1.419 i giorni 17 febbraio, 18 febbraio e 19 febbraio, rispettivamente.

L'analisi di stabilità condotta rappresenta quindi la situazione più cautelativa, ovvero considerando il caso peggiore in termini di quantità di acqua infiltrata.
